# Vattenvård i övre Trosaån

Förslag till konkreta vattenvårdsåtgärder

## Sportfiskarna

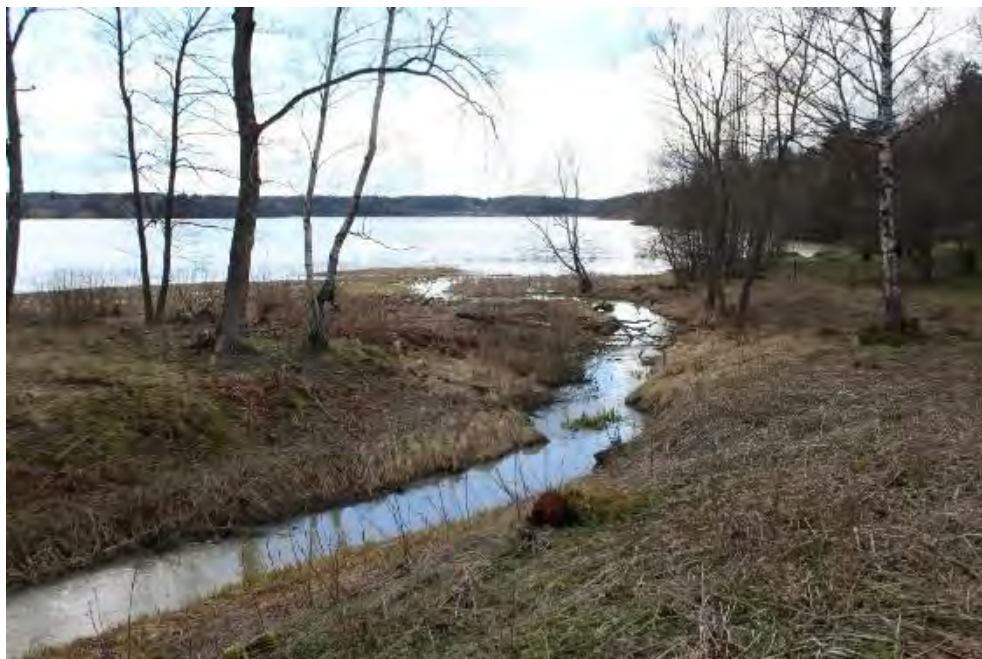
Figur 21. Vapperstabäcken mynnar i Sillens sydvästra del genom ett mindre bladvassbälte.

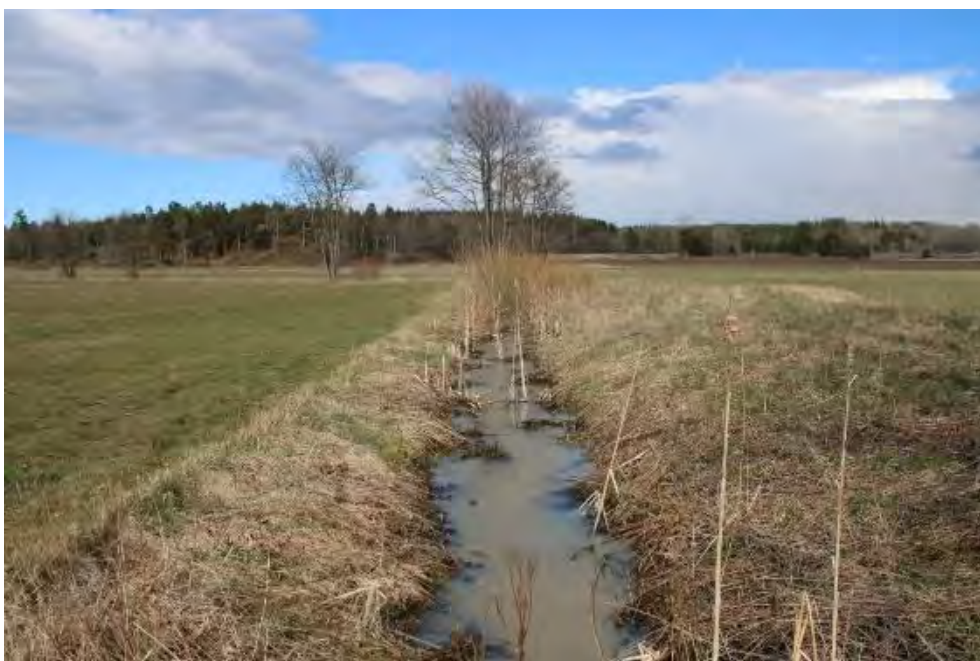
Figur 26. Uppströms hästgården förekommer partier med låg beskuggning där vass och kavedun växer i bäckfåran.

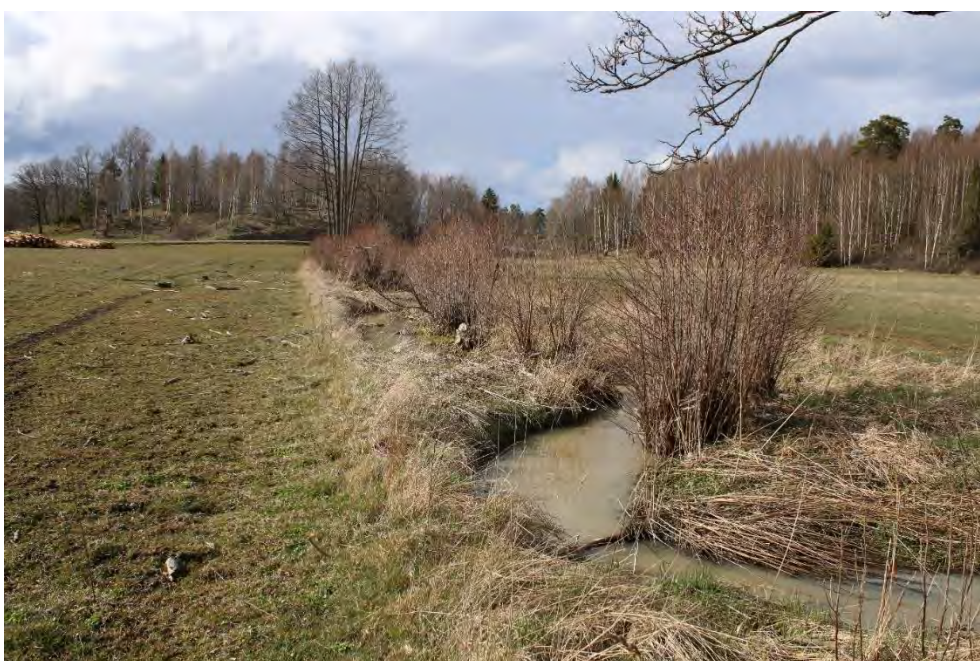
Figur 27. På sträckan uppströms hästgården finns partier med gamla alstubbar som skjuter skott. Längs med denna sträcka är en prioriterad åtgärd att få en beskuggande kantzon av träd längs med bäckens kanter.

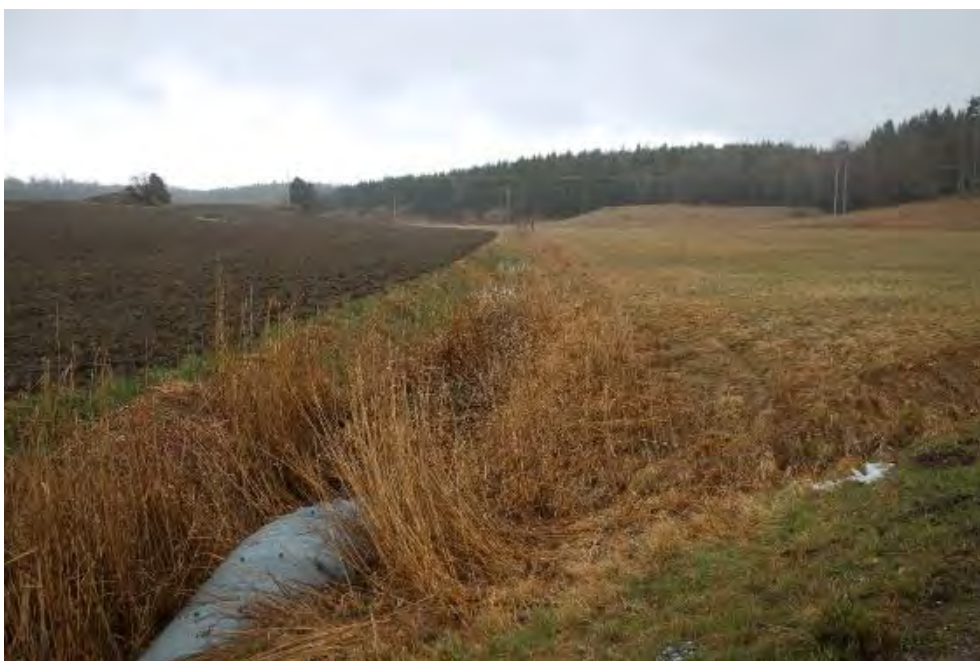
Figur 38. Biflödet från Sörby viltvatten har lågt flöde och är kraftigt påverkat av rätning, rensning och igenväxning. Biflödet bedöms inte vara föremål för fiskevårdsåtgärder.

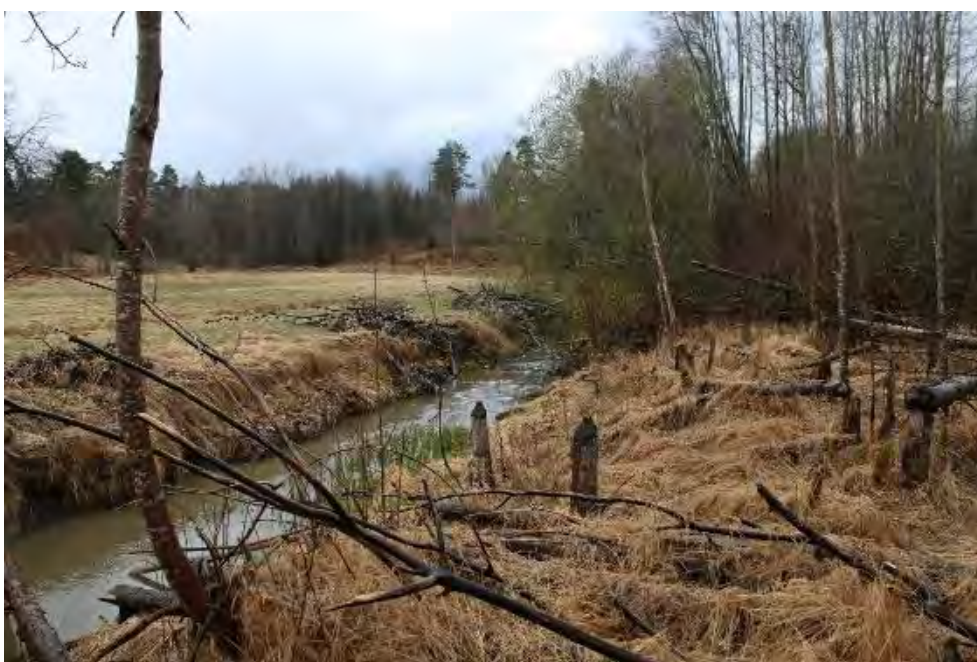
Figur 41. På sträcka 4 finns ett parti där blandskog växer tätt inpå åfåran. Vid besöket fanns färskas spår av bäver. Denna sträcka är likt övriga kraftigt rätad och rensad men med skillnaden att det växer träd tätt inpå vattendraget.

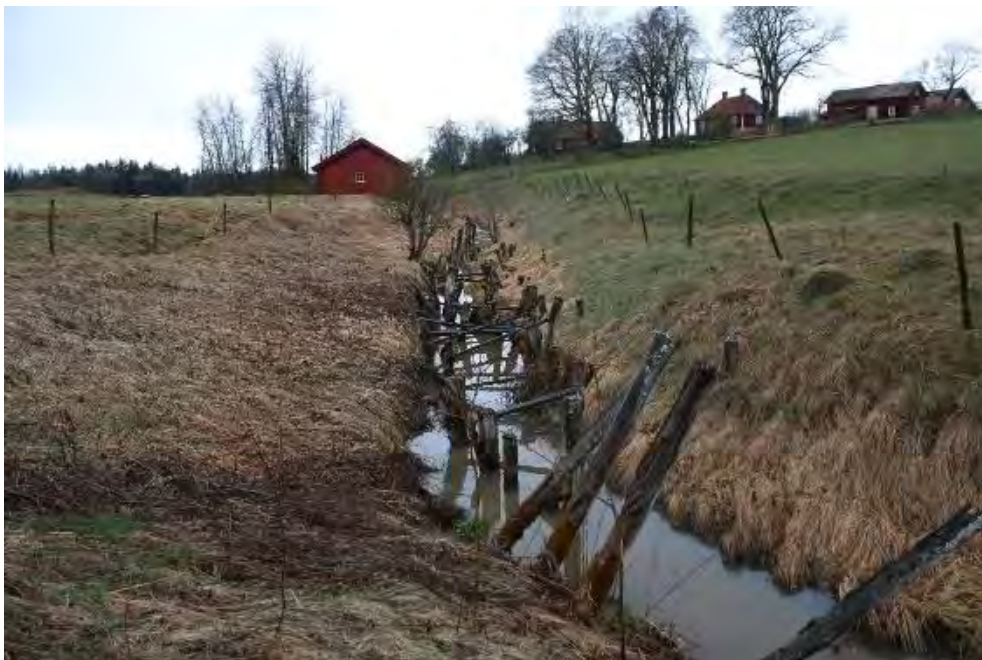
Figur 46. Vid Harlinge blir vattendraget återigen svagt strömmande med låg beskuggning. På bilden syns en mängd pålfundament som står i åbänken och i vattendraget. Pålningen kan ha skett i syfte att få vattendraget att inte kalva ut i fåran.

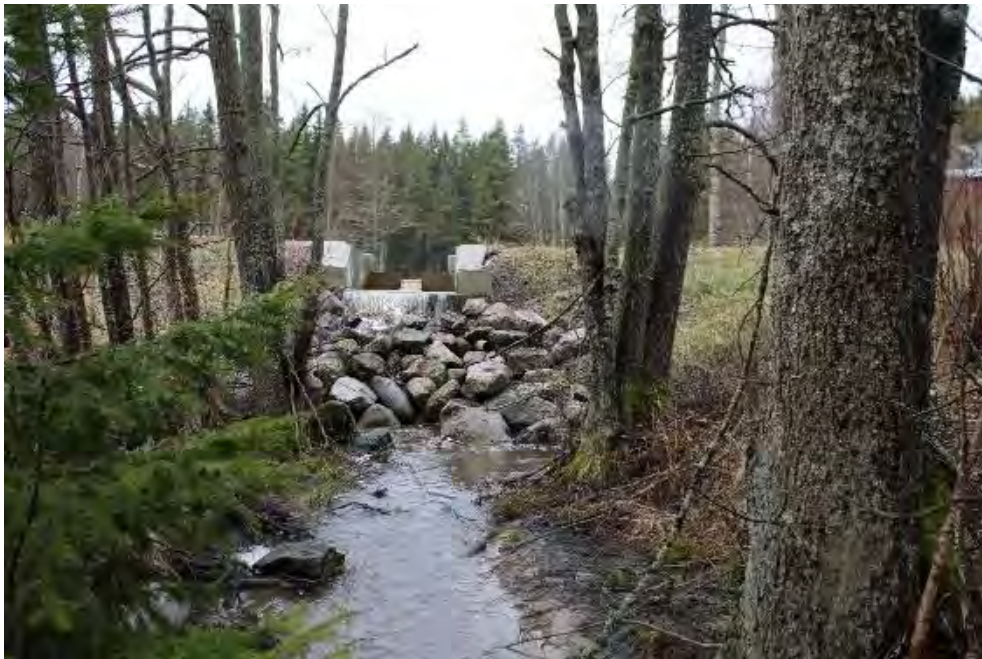
Figur 49. Vid Dalsjö strax uppströms där vattendraget passerar under grusvägen står en nyanlagd betongdamm. Dämet utgör ett definitivt vandringshinder för akvatiska organismer.

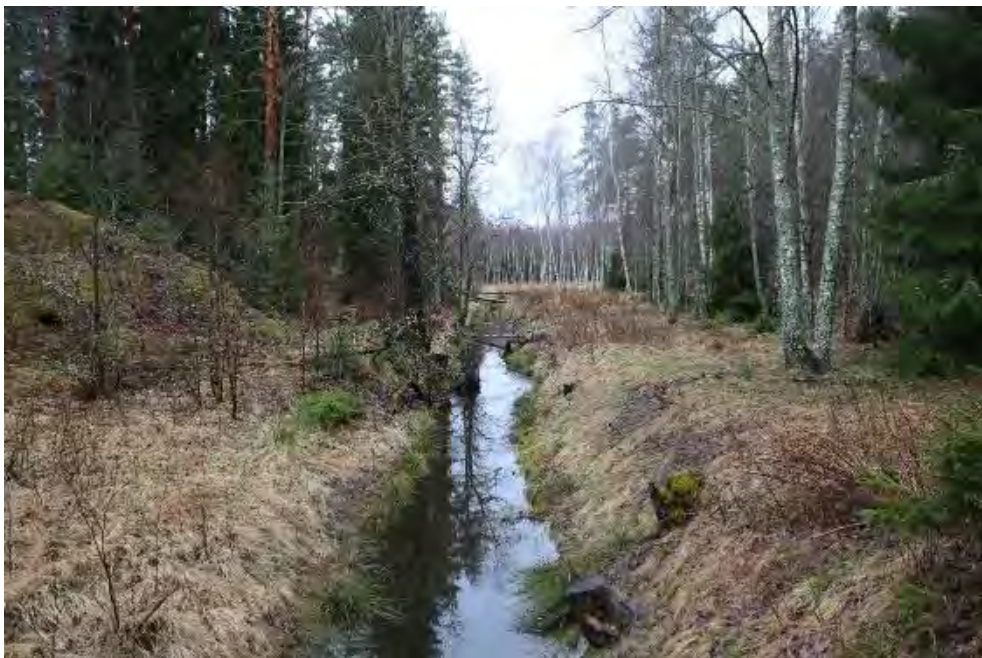
Figur 52. Under de sista cirka 700 metrarna rinner vattendraget till Dalsjön likt ett skogsdike. Strömshastigheten är svag och åfåran kraftigt rätad.

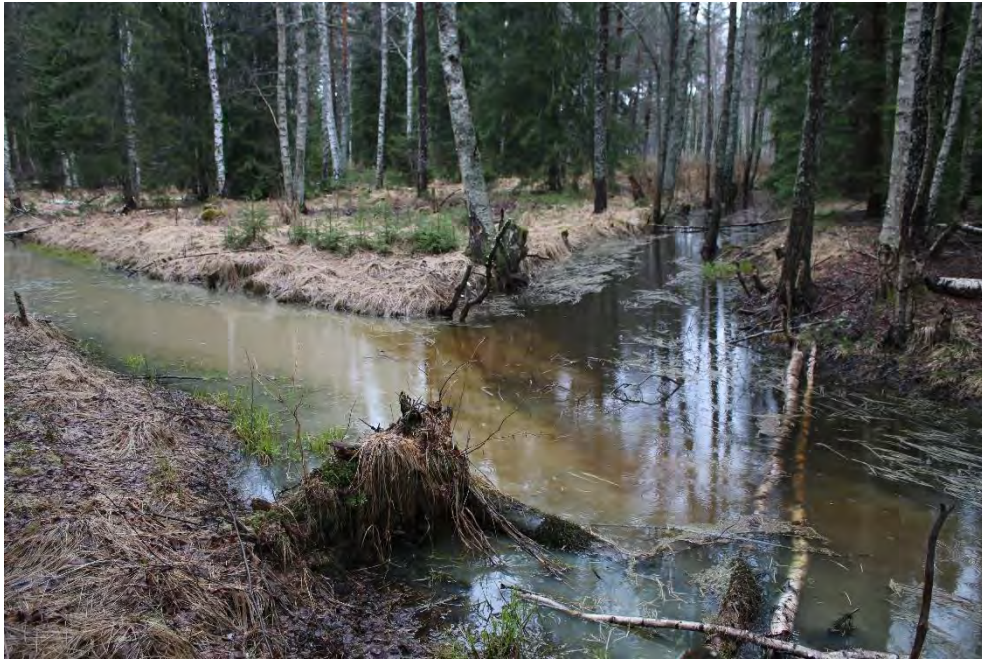
Figur 53. Fåran till höger i bild rinner från Dalsjön. Till vänster i bild kommer ett biflöde från markerna kring Pettersborg som för med sig stora mängder sediment.

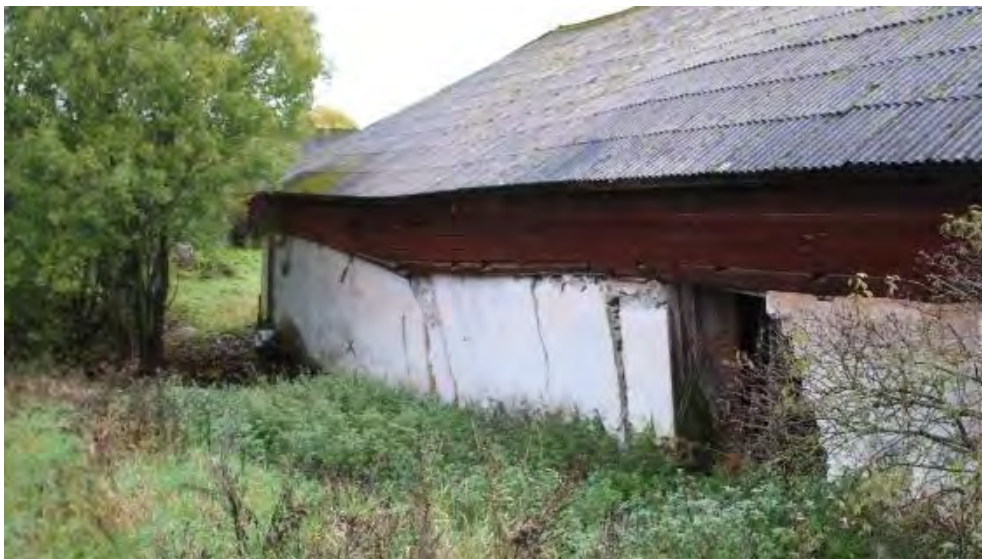
Figur 58. Byggnaden är i dåligt skick och kan med tiden bli ett vandringshinder ifall det inte rustas upp.

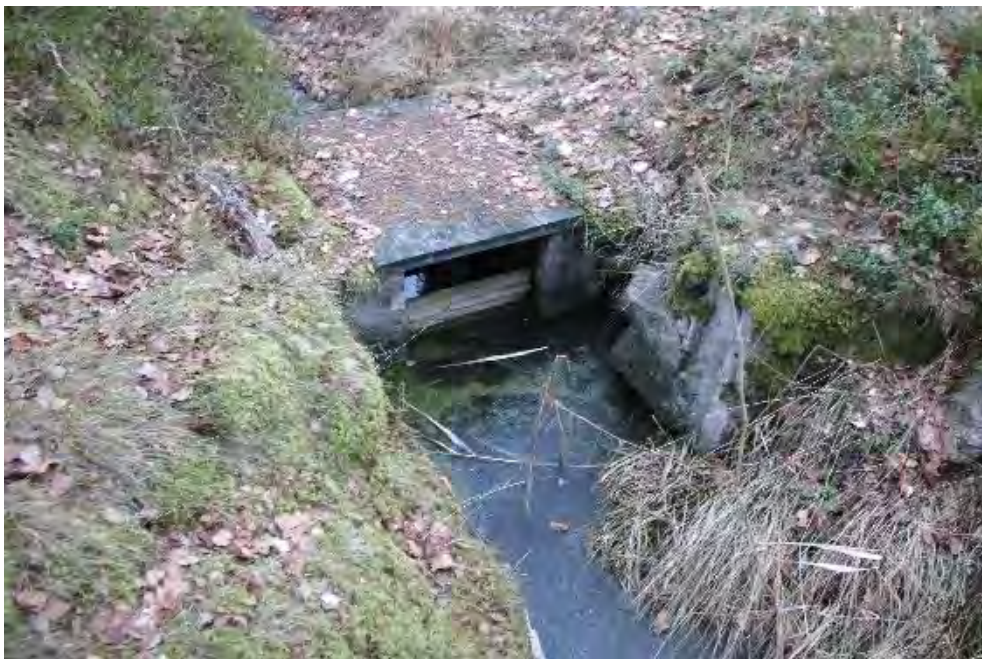
Figur 71. Hedsjöns utlopp till Malmsjön sker igenom en kortare dikes/bäckfåra. Sjön har sänkts genom att det sprängts en fåra i berget. Sjön regleras via ett överfallsvärn med träsättar.

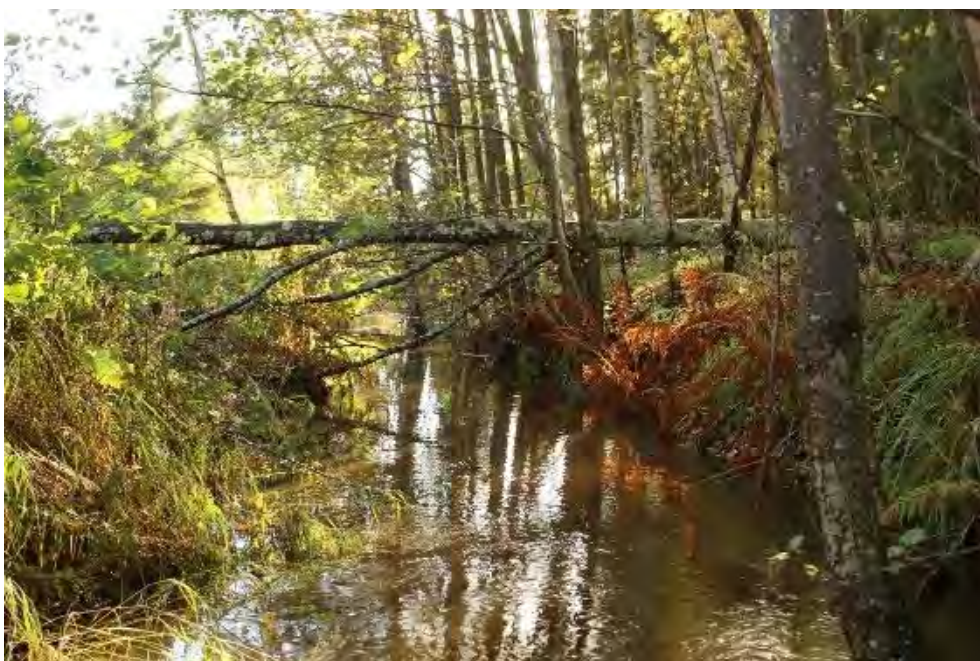
Figur 72. Direkt uppströms Malmsjön rinner bäcken i en djupt rensad och rätad fåra med bitvis god beskuggning.

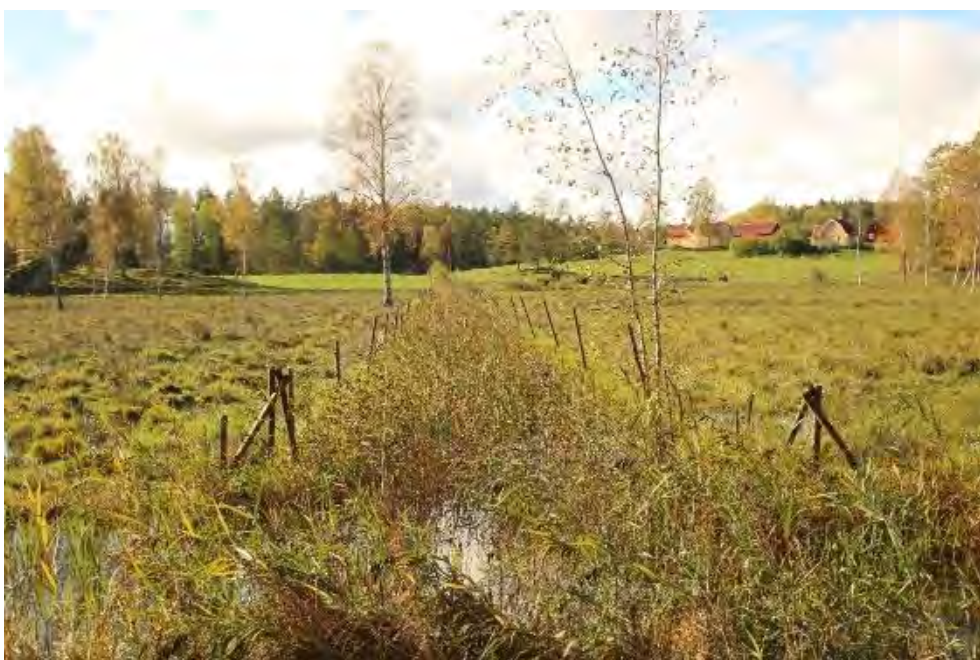
Figur 73. Uppströms Hedsjön tränger vass och kaveldun in i vattendraget längs med de sträckor där bäcken har låg beskuggning. Likt där den går över betesmark vid Stora Jägerdal.

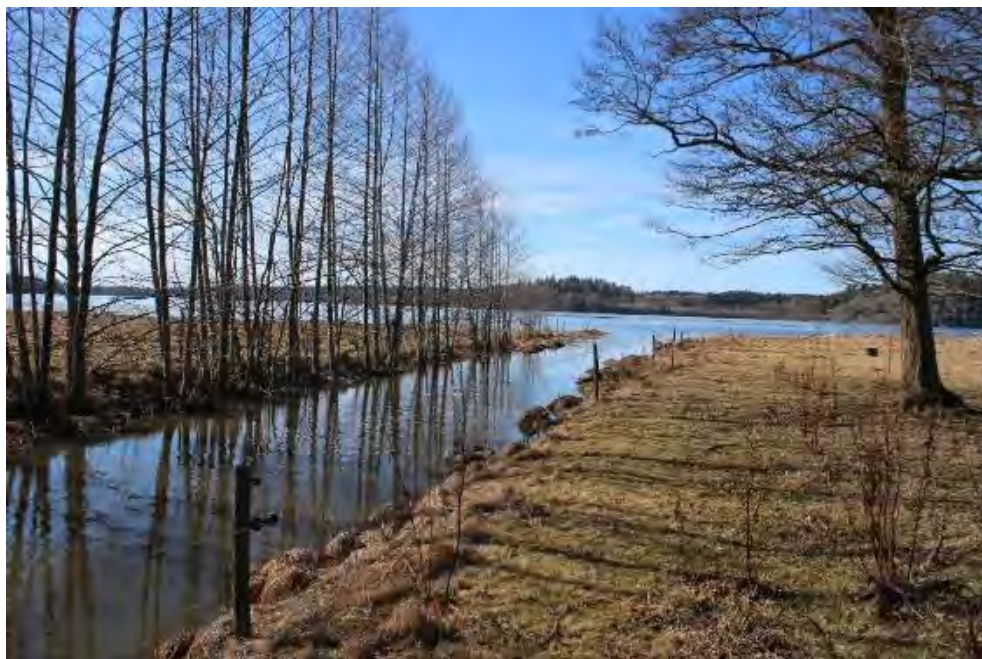
Figur 89. Mölnboåns mynning till Sillen. I åns nedersta del är vattendraget kraftigt rätat och rensat. Nedströms vägen mellan Vårdinge-Vagnhärad omgärdas vattendraget av betesmark.

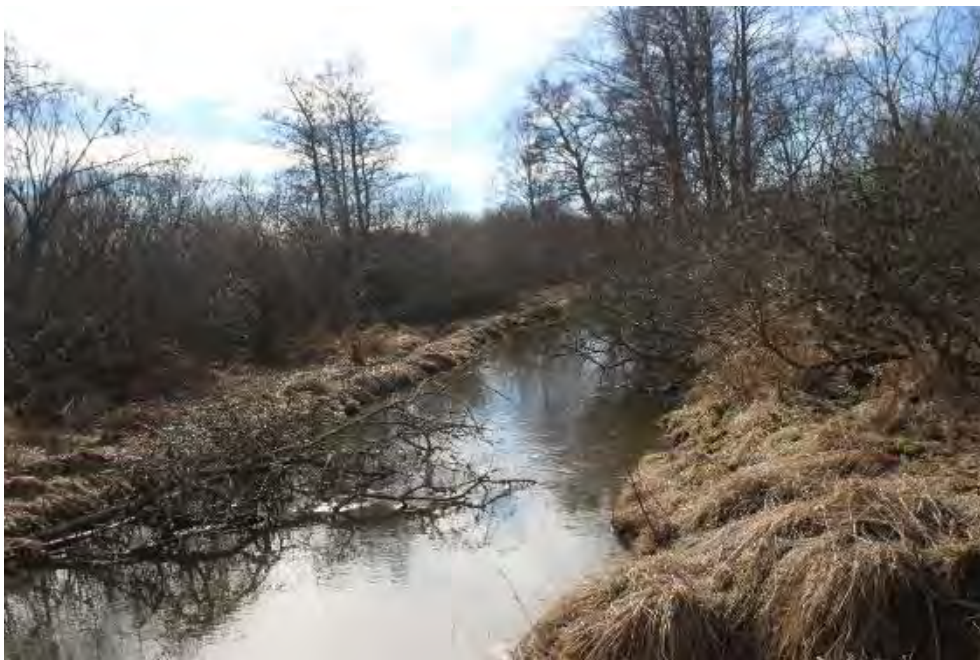
Figur 91. Den numera utdikade våtmarken Jullen är effektivt dränerad med en rak, djup fåra som sträcker sig rätt igenom våtmarken. På våtmarkens sidor finns vallar som skapats av rensmassor där träd och buskar växer.

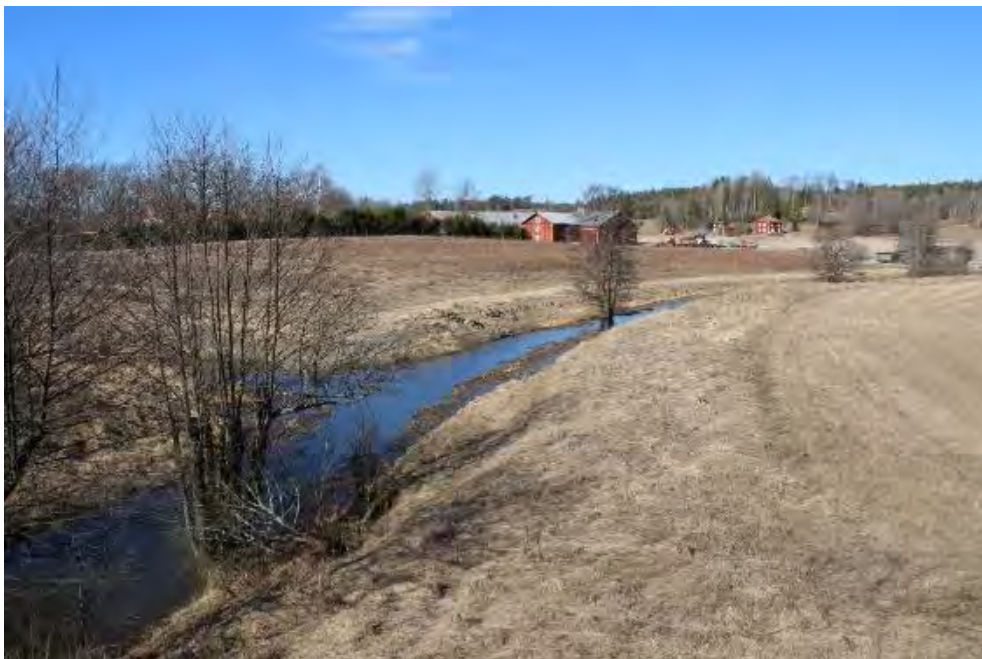
Figur 101. Uppströms järnvägen är Mölnboån kraftigt rätad och rensad. Till vänster i bild ansluter det biflöde som avvattnar Sjundasjön och området kring Molstaberg.

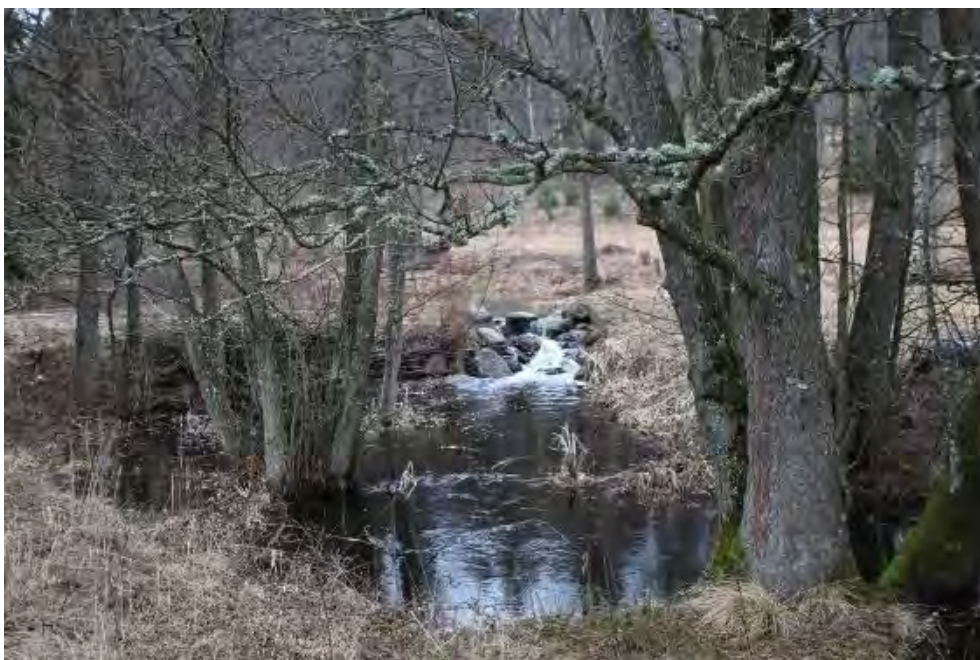
Figur 117. Det första dämnet upp mot Dammen består av ett dämme av block som dämmer tre mindre vattenspeglar. Dämnet är ett vandringshinder för fisk.

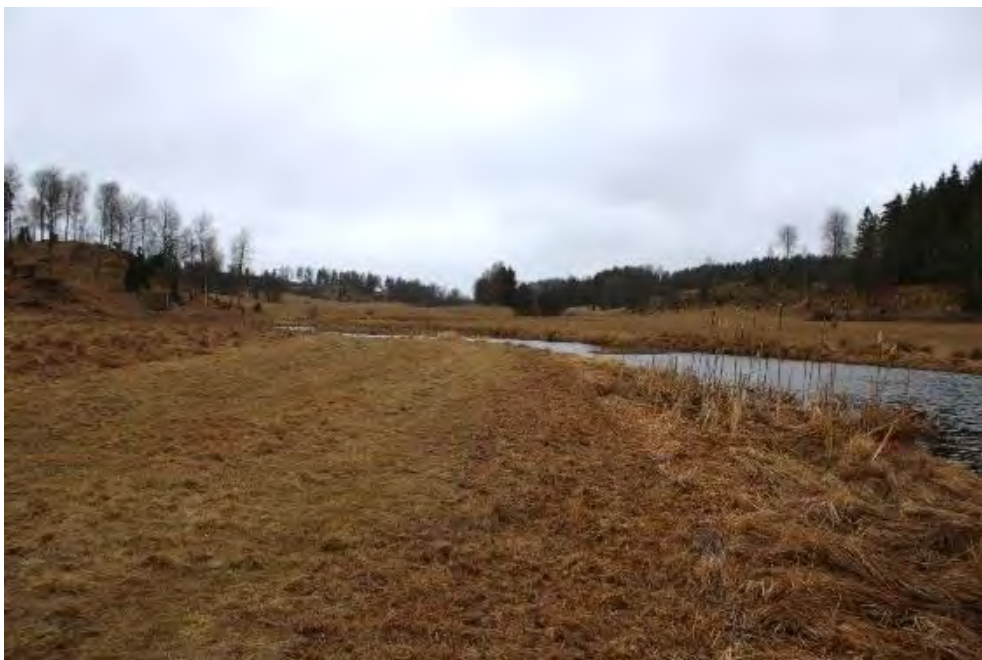
Figur 124. Vid det första viltvattnet saknas kantzoner helt.

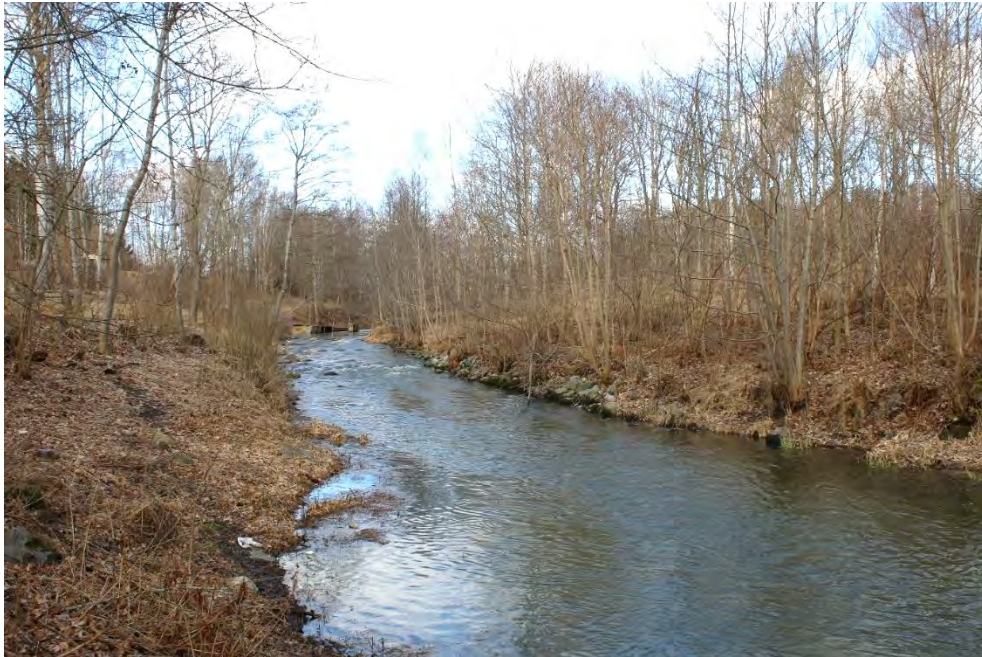
Figur 132. Nedströms dämnet vid Lilla Sigtuna forsar vattnet på en sträcka som återställts av fiskevårdsskäl. Denna typ av strömmiljö behöver förlängas så långt som möjligt i vattendraget ifall öring skall ha en möjlighet att kolonisera vattendraget. Öringen är konkurrenssvag mot sjöfiskarter som abborre och gädda och återfinns endast i strömvattendrag där vattenhastigheten är hög med mycket gömslen där öringynglen kan söka skydd från predatorer.

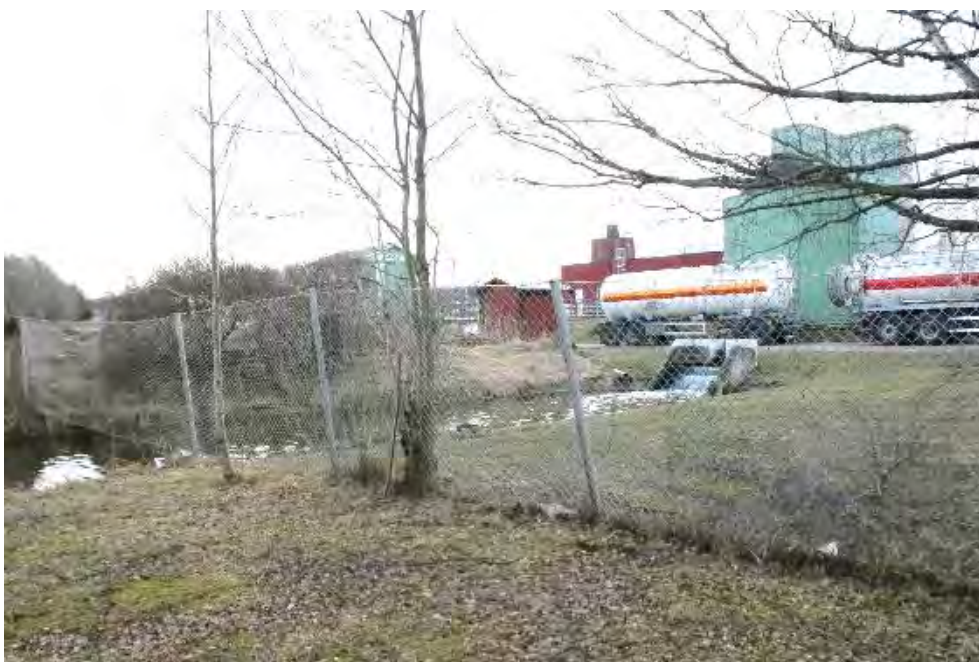
Figur 134. Sigtunaån är recipient för Gnestas reningsverk vilket släpper ut renat avloppsvatten ungefär mitt i Sigtunaåns sträckning.

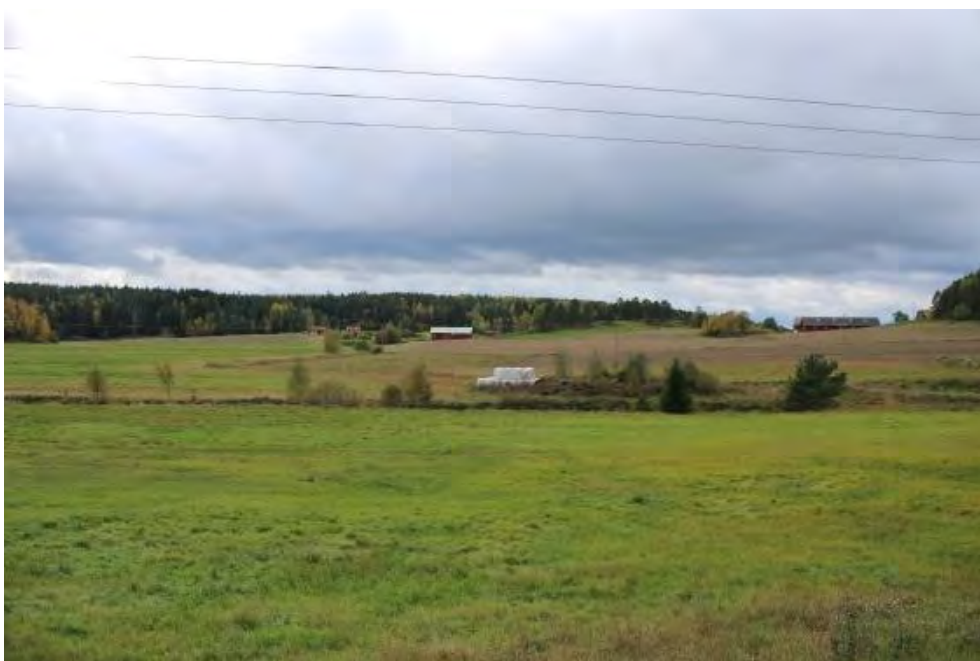
Figur 142. Uppströms väg 57 rinner Marieström genom åkermark i dikesform utan beskuggning.

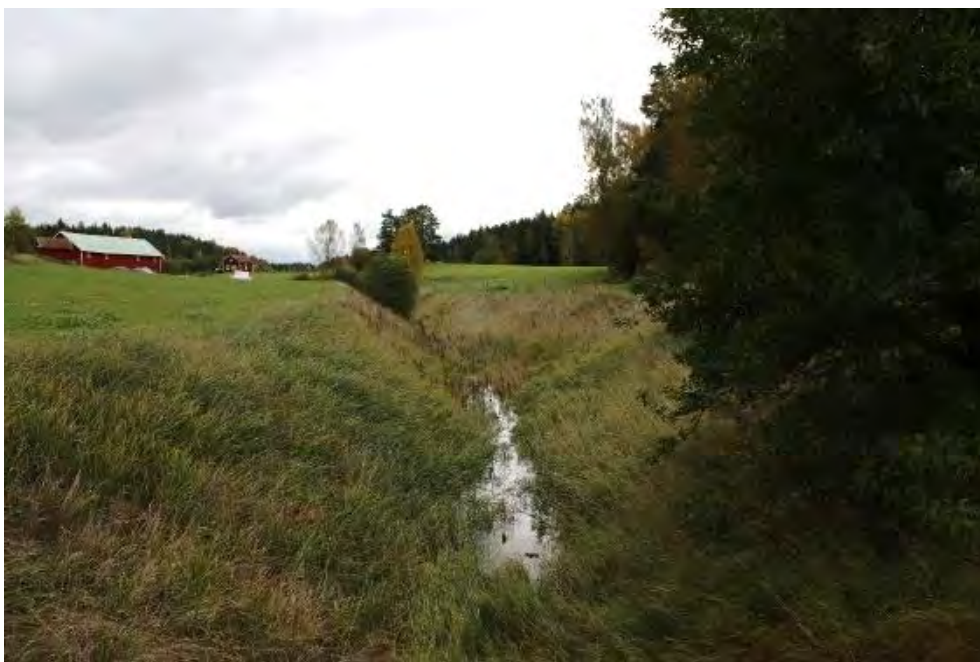
Figur 143. På åkermarkerna uppströms väg 57 är beskuggningen usel kring vattendraget vilket gör att det är mycket vegetation i bäckfåran.

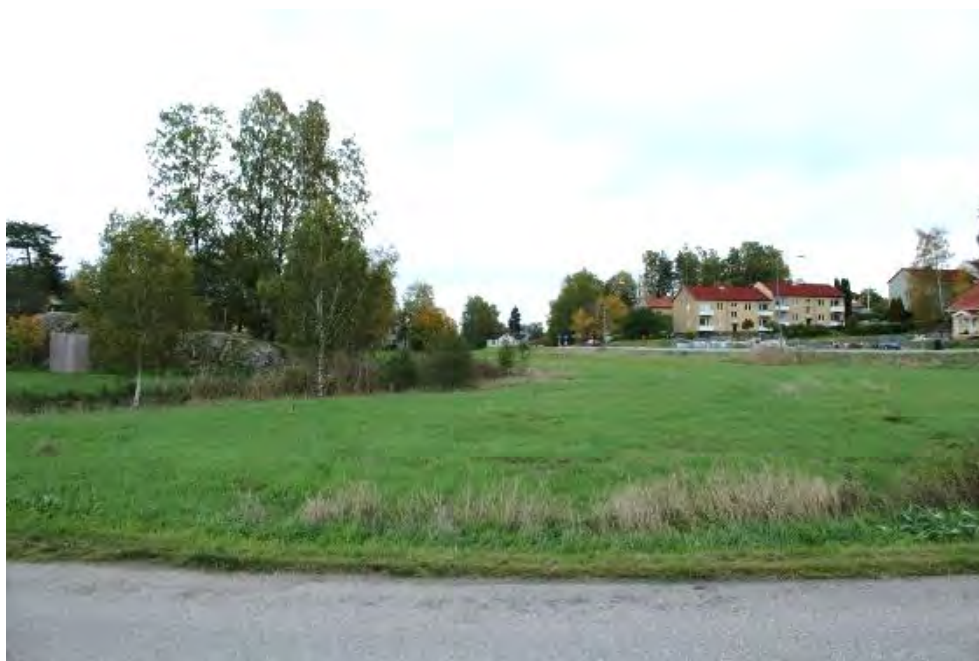
Figur 150. Valasjögraven sedd till vänster i bild direkt nedströms Sällskapsvägen. Vattenkvalitetsmässigt är de stora mängderna lerpartiklar vid högflöden ett problem i vattendraget. Att anlägga våtmarksytor skulle kunna reducera mängden näring i vattnet, en möjlig plats skulle kunna vara kring de ytor där vattendraget kulverteras.

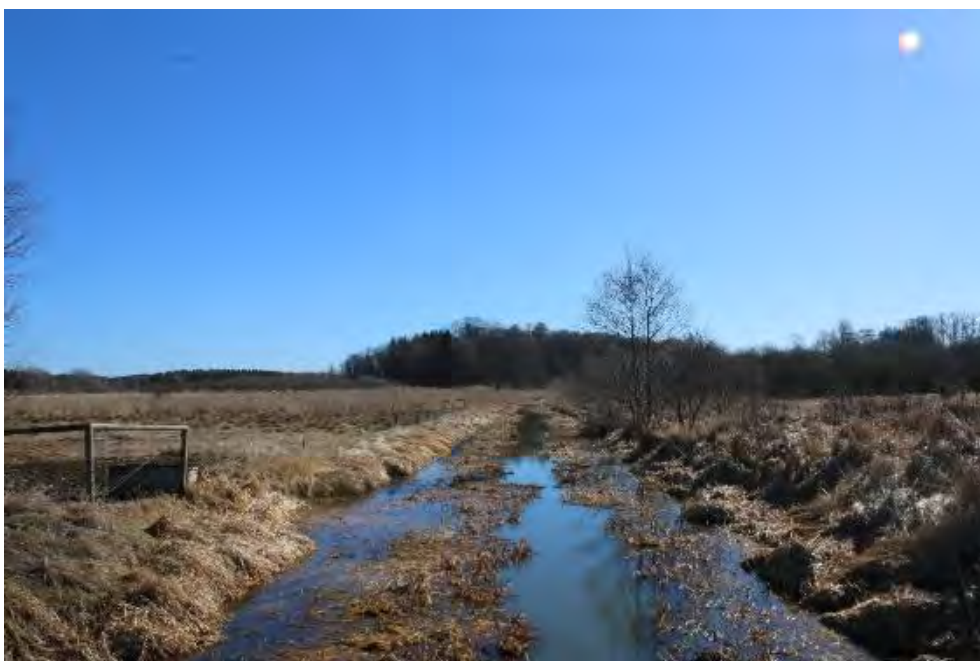
Figur 154. På sträckan från Södertuna upp mot Vadsbro är Vadsbroån kraftigt rätad, rensad och saknar beskuggning.

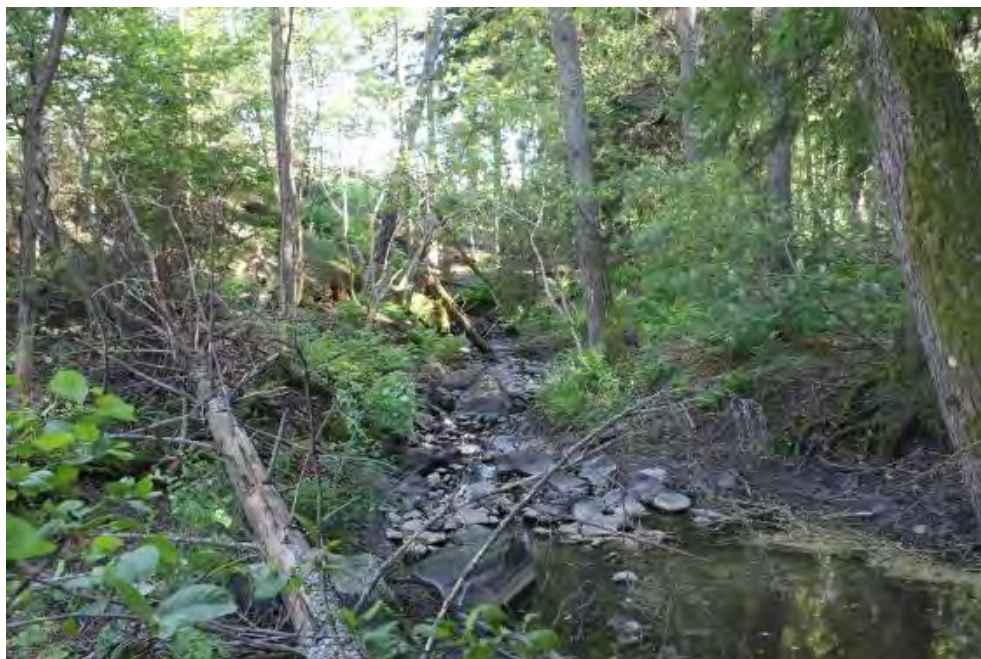
Figur 167. I Grönviksbäckens nedersta del skär sig vattendraget ned likt i en ravin när det rinner bland rötter och stenar. Vattenhushållningen i avrinningsområdet är däremot dålig och vattendraget torkar ut under lågflödesperioder.

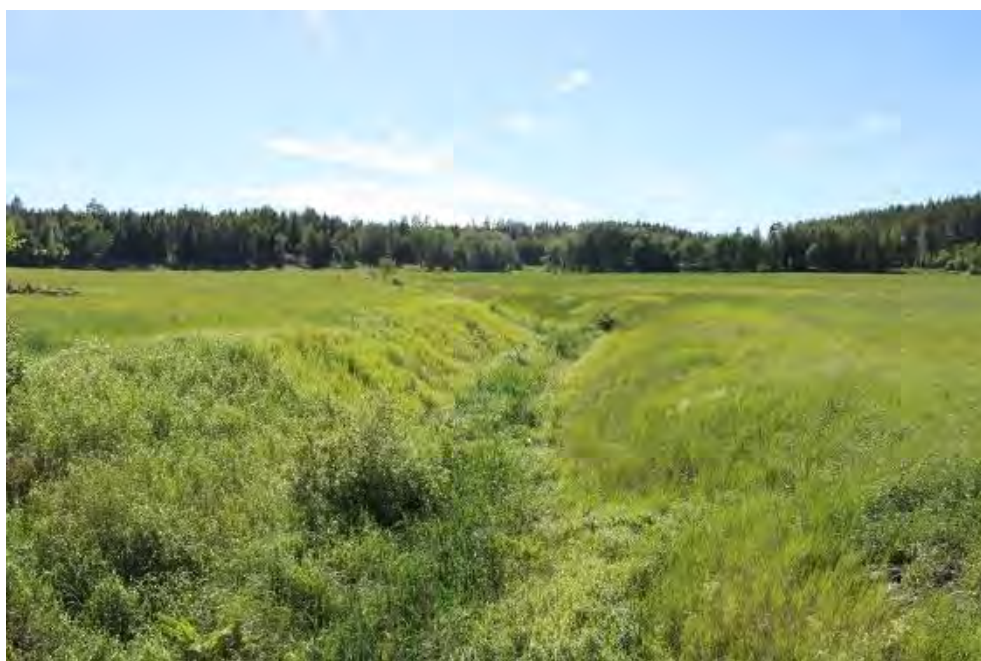
Figur 168. Cirka 600 meter uppströms Grönviksbäckens mynning till Klämningen breder ett jordbrukslandskap ut sig där bäcken har en rätad och rensad karaktär.

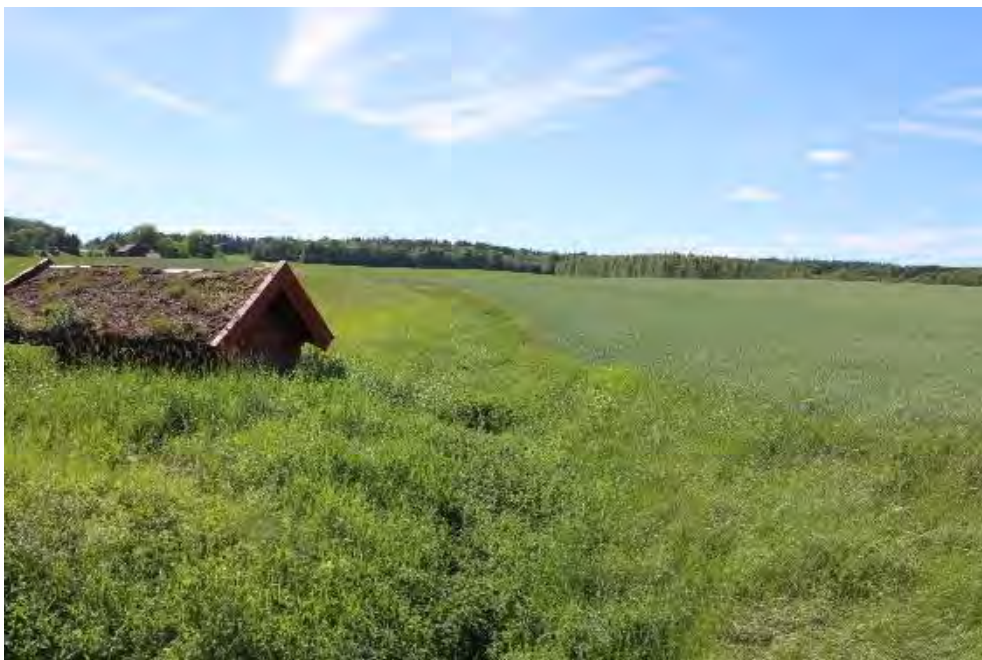
Figur 176. Direkt uppströms vägen mellan Gnesta-Laxne breder sig stora fält ut sig och vattendraget kulverterat under jord.
