Gnesta kommun

## ► Frösjöns vattenkvalitet

Åtgärder för bättre badvatten vid centrala badplatsen

Uppdragsnummer: 108 20 61 Revision: 3 Datum: 2024-11-12

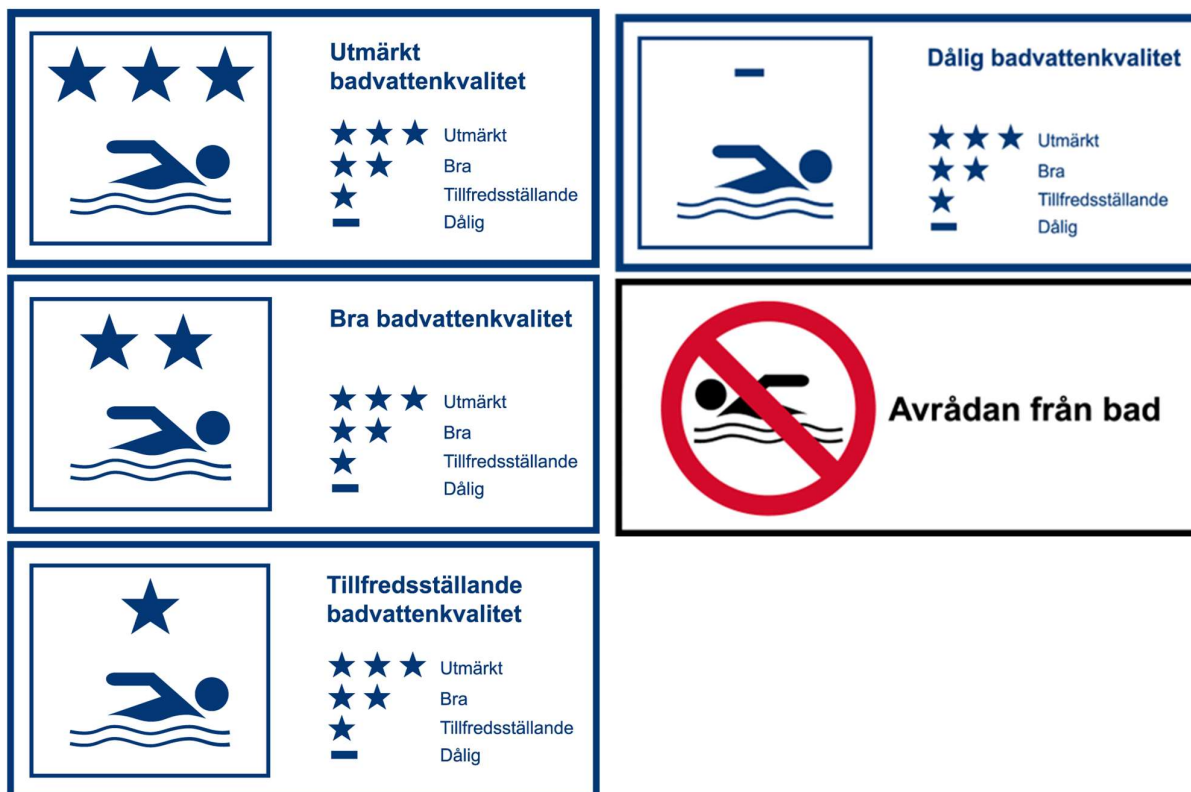
Figur 1-1. Skyltar som visar badvattenkvalitet ska sättas upp vid så kallade EU-bad.

Inom EU ska större badplatser registreras som EU-bad och på dessa badplatser kontrolleras badvattnet regelbundet enligt vissa regler. Skyltar som visar kvaliteten på badvattnet ska finnas på alla EU-bad och badvattenkvaliteten klassas från "utmärkt" till "avrådan från att bada" (Figur 1-1). I Sverige ska de badplatser som har mer än 200 badande per dag under badsäsongen registreras som EU-bad och kommunerna har skyldighet att rapportera resultat från provtagningar till Havs- och vattenmyndigheten (Havs och vattenmyndigheten, 2024). Resultaten från provtagningarna återfinns på webbsidan "Badplatsen". Kommuner kan även frivilligt registrera och kontrollera övriga bad vilket innebär att många mindre badplatser också klassas med avseende på badvattenkvalitet.

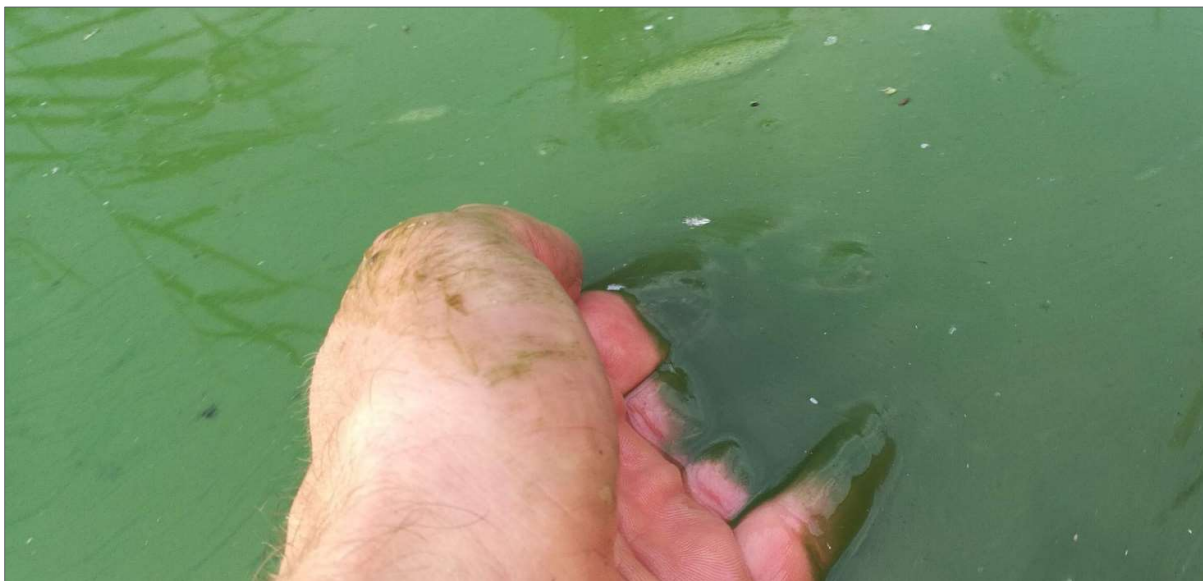
Figur 1-2. Algblomning kan uppkomma i näringsrika vatten framför allt vid lugna och varma förhållanden och kan göra det olämpligt att bada.

Halter av näringsämnen i sjöar och vattendrag som är högre än det som betraktas som naturligt kallas övergödning. Höga halter av lätt tillgängliga näringsämnen kan gynna växtplankton som svävar fritt i vattenmassan framför större växter vilket kan leda till massförekomst av alger, så kallad algblomning (Figur 1-2). Det är främst vid varma, soliga och lugna förhållanden som algblomning uppträder. Om det är blågröna alger som blommar kan det finnas alggifter i vattnet och rekommendationen kan då vara att avstå från att bada.

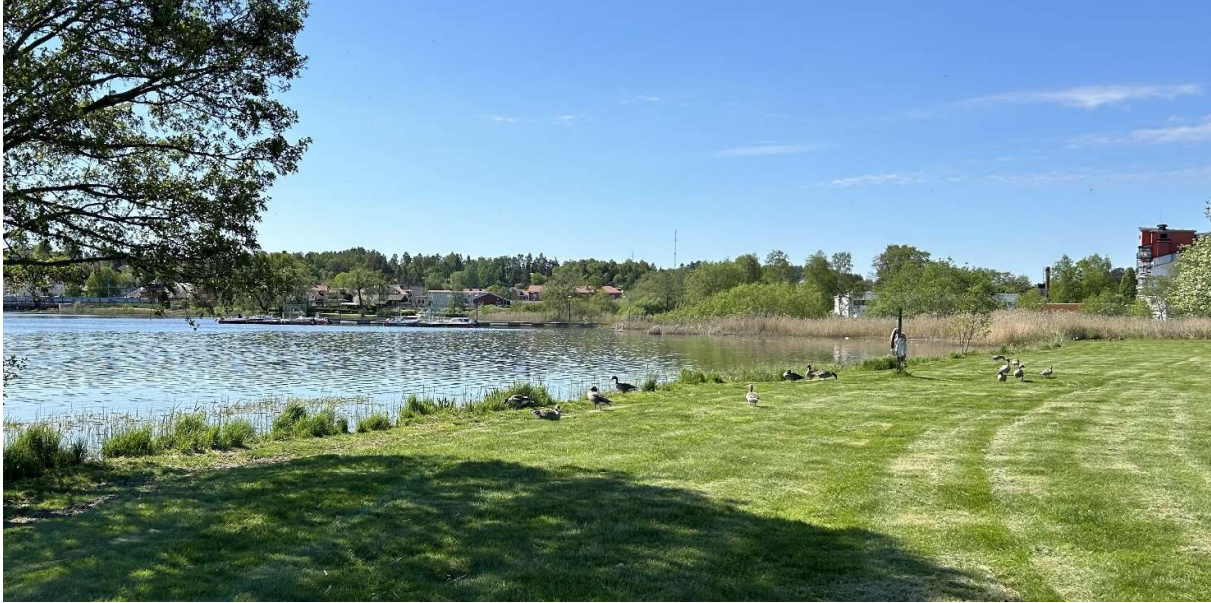
*Figur 3-2. Grågäss i strandkanten till Frösjön strax norr om badplatsen. Gässens spillning kan vara en källa till höga bakteriehalter i badvattnet.*

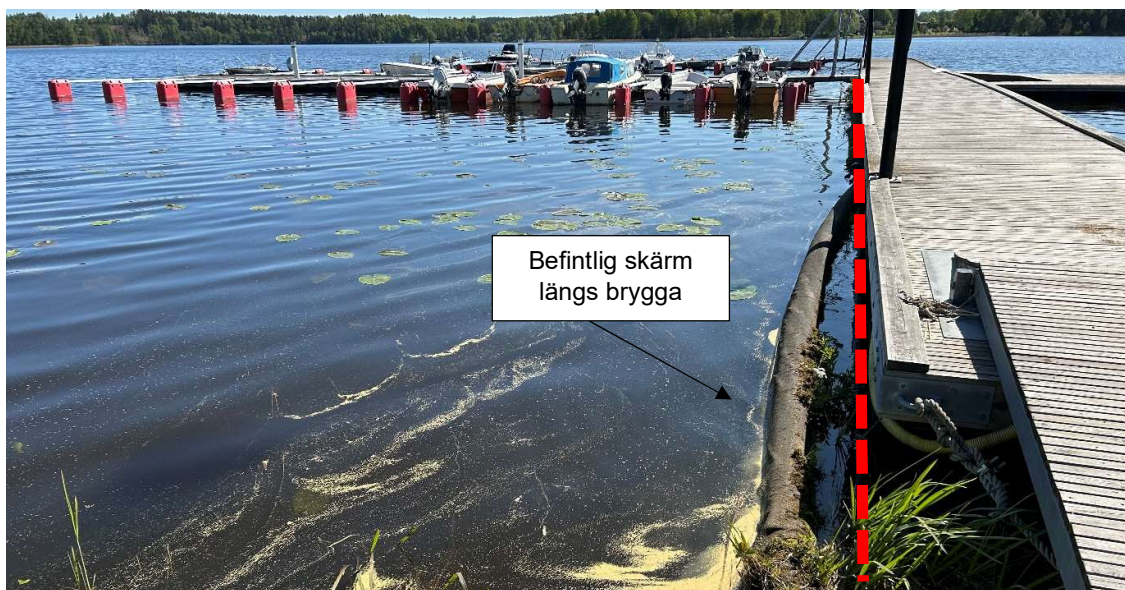
Figur 4-1. Befintlig skärm längs bryggan mellan badplatsen och småbåtshamnen. Röd linje visar skärmens längd. Det gula på vattenytan är inte algblooming utan är troligen pollen. Foto: Norconsult Sverige AB.

Mellan Valasjögravens utlopp och badplatsen löper småbåtshamnens brygga. För att reducera inkommande vatten till badplatsen från Valasjögravens utlopp och småbåtshamnen har en skärm anlagts från bryggan mot sjöbotten (Figur 4-1). Enligt uppgifter från beställaren upptäcktes vid inspektion 2023 att duken släppt från botten vilket kan innebära den inte uppfyller sitt syfte.

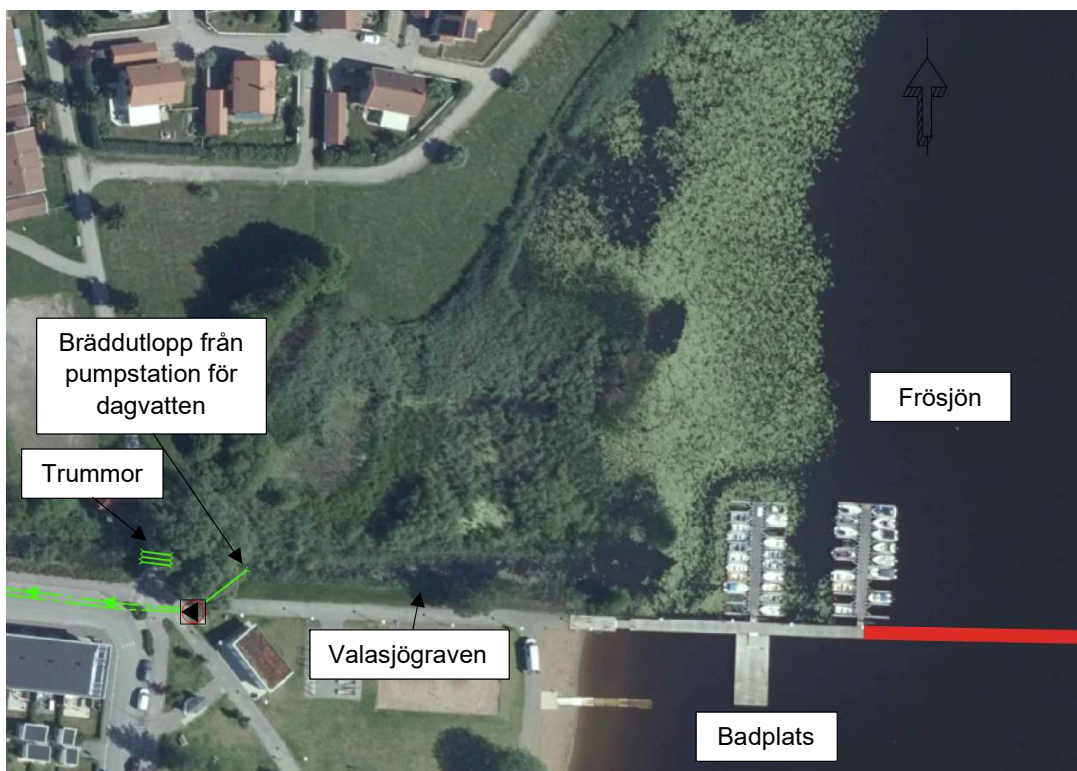
Figur 4-2. Förslag på förlängning av brygga (i rött) med skärm undertill för att styra vattnet från Valasjögraven längre bort från badplatsen.

vatten mot badplatsen kan skärmen förlängas vidare ut i Frösjön (Figur 4-2). Vattnet från Valasjögraven styrs därigenom längre bort från badplatsen. Denna åtgärd reducerar inte bakteriehalterna i det utgående vattnet men bedöms ändå minska risken för att badvattenkvaliteten ska påverkas negativt. Det finns ingen garanti att åtgärden får avsedd effekt då andra faktorer, exempelvis strömmar i Frösjön, kan påverka inflödet av vatten mot badplatsen. För att minska halterna av bakterier förespråkas därför även rening av vattnet från Valasjögraven. Enligt prisuppgift från leverantör skulle uppskattad kostnad för åtgärden vara cirka 320 000 kr exklusive anläggningskostnad. Kostnaden är baserad på att bryggan och skärmen förlängs med cirka 40 meter.

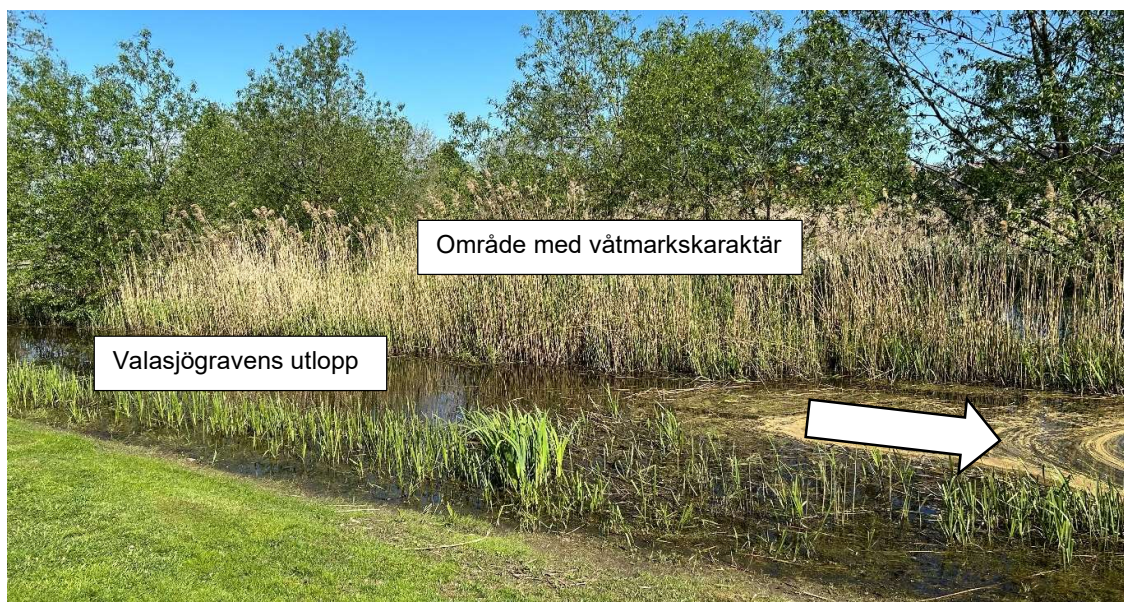
Figur 4-3. Område med våtmarkskaraktär norr om Valasjögravens utlopp till Frösjön. Vit pil visar flödesriktning för utgående vatten.

Norr om Valasjögravens utlopp till Frösjön finns ett grunt område av våtmarkskaraktär med en blandning av vass, våtmarksvegetation och vattenväxter (Figur 4-3). Inom området har två dagvattendammar alternativt en dagvattendamm med försedimenterings- och huvuddamm tidigare anlagts. Till följd av eftersatt underhåll är dagvattendammen delvis igenvuxen och funktionen är osäker. Vid platsbesök kunde ingen tydlig gräns mellan dagvattendammen och våtmarksområdet noteras. Till dagvattendammen avvattnas ett närliggande bostadsområde.

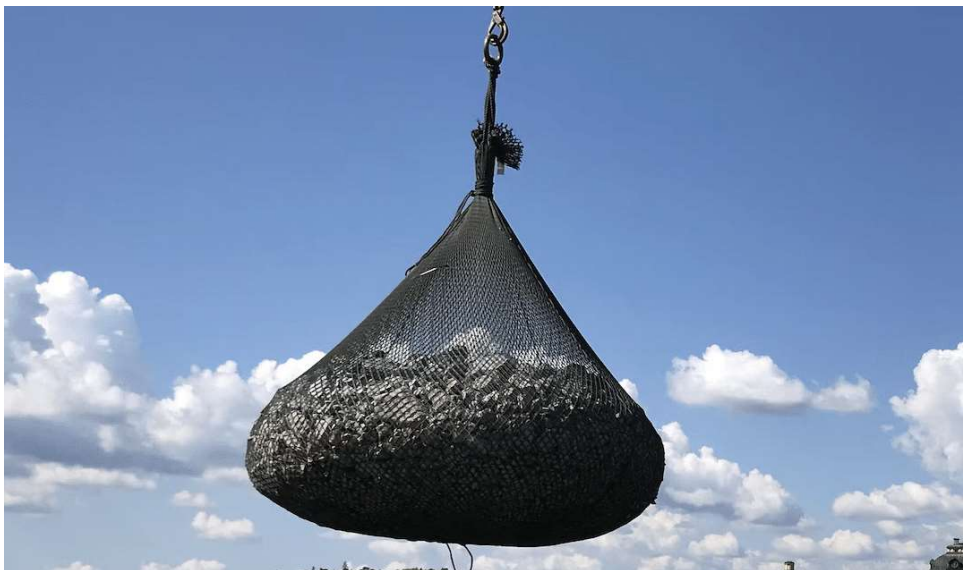
Figur 4-5. Exempel på utformning av så kallade Rockbags. Foto: Tecomatic

Det finns olika typer av styrningsåtgärder för vatten. Initialt föreslås styrningen ske genom utplacering av säckar med fyllnadsmaterial av mindre sten eller sand, så kallade "Rockbags" (Figur 4-5). Genom att fyllnadsmaterialet ligger i kraftiga säckar med lyftöglor kan säckarna enkelt placeras ut och även tas bort. Flexibilitet med styrningsåtgärden gör att den är lätt kan genomföras och vid behov ändras eller tas bort, om effekten på bakteriehalter uteblir eller om dämning av flödet bakåt i system uppstår. Det kan även behövas begränsade utgrävningar för att styra in vatten mot våtmarksområdet och även inom våtmarksområdet, vilket behöver studeras vidare. Kostnaden för anläggandet av rockbags bedöms vara i ca 14 000 kr enligt prisuppgifter från leverantör. Kostnaden kan variera beroende på val av storlek, modell och antal. Rockbags kan även fungera som ett filter för vatten som passerar genom säckarna.

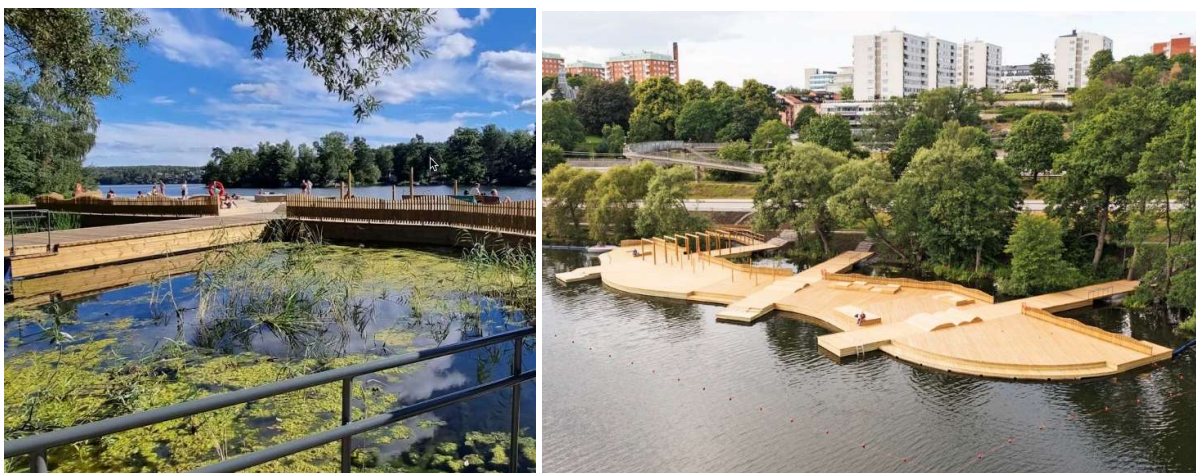
Figur 4-7. Exempel på skärmbassänger med flytbryggor i Järlasjön, Nacka som kan användas som reaktiva miljöer (Teomatic, 2024).

Skärmbassänger kan utformas för att även ge rekreativa värden. Skärmar fästa i bryggor kan skapa trevliga gångstråk och vistelsemiljöer och inslag av våtmarksöar eller vegetationszoner kan öka trivselen ytterligare (Figur 4-7).

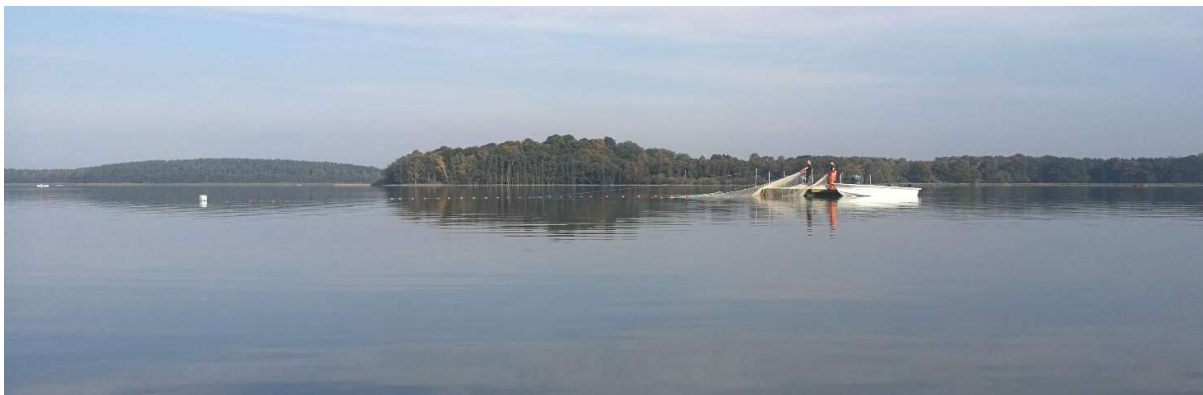
Figur 4-10. Reduktionsfiske med not är en stillsam metod som är skonsam mot den rovfisk som ska återutsättas. Foto: Jonas Johansson

Själva fisket bedrivs under höst och vinter med stora notar som långsamt först vallar fisken framför nätet som sedan sluts runt ett fiskstim som har lokaliserats med hjälp av ekolod. Noten sluts med hjälp av två flottar och fisken stängs in i en säck där den förvaras tills den hävas upp i en båt (Figur 4-10 och 4-11). Notfisket kan även kompletteras med fasta redskap under våren som framför allt är riktat mot lekande braxen. De fasta redskapen utgörs av armar med nät som leder fisken in till ett fiskhus där fisken står tills det är dags att tömma det (Figur 4-12). Båda metoderna är mycket skonsamma mot den rovfisk som fångas och som alltid släpps tillbaka till vattnet. Den fisk som tas upp kan till exempel bli biogas.

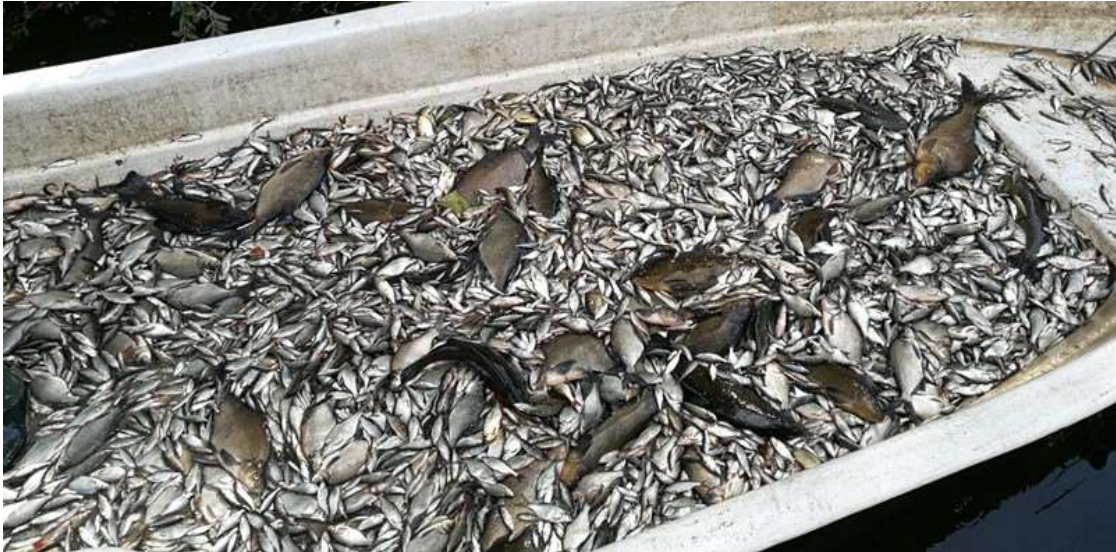
Figur 4-11. Både vid fiske med not och fasta redskap samlas fisken upp i en båt för transport vidare till land. Foto: Jonas Johansson

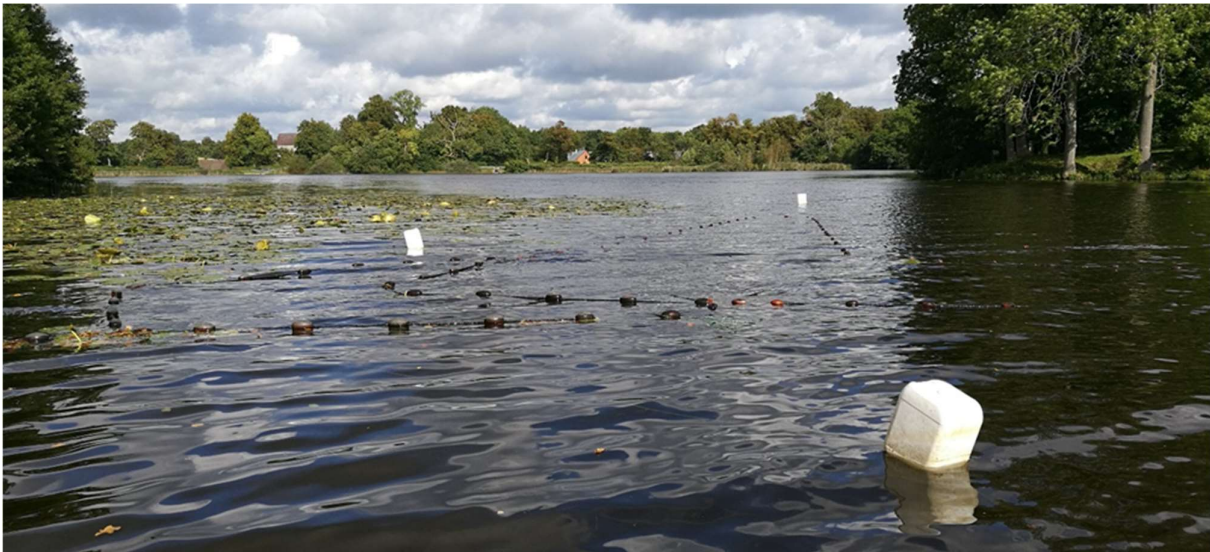
Figur 4-12. Vid reduktionsfiske med fasta redskap leds fisken via nätarmar till ett fiskhus som töms med jämna mellanrum. Foto: Jonas Johansson

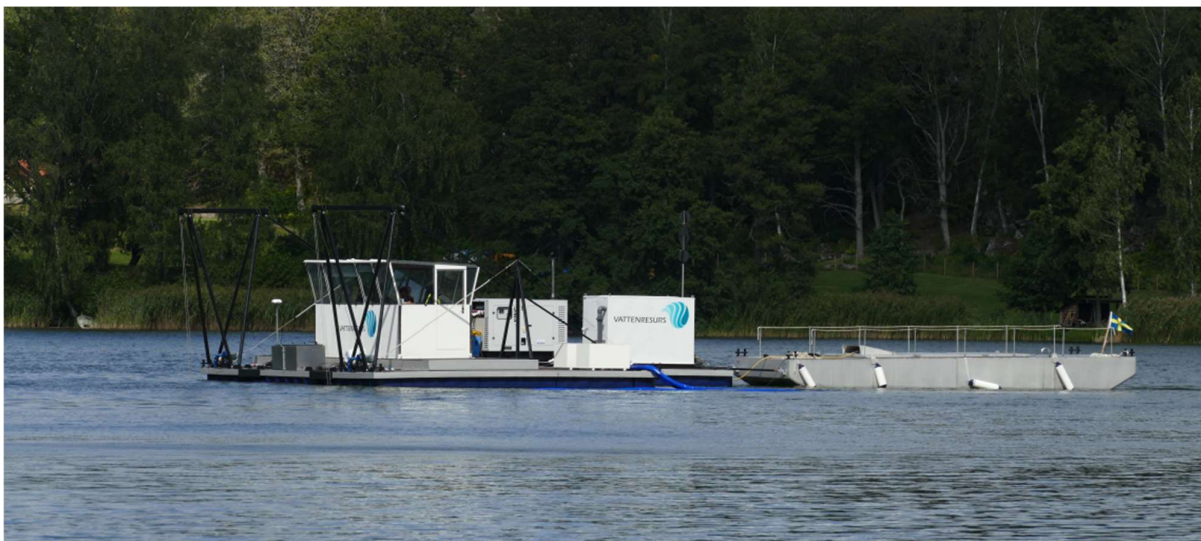
Figur 4-13. Aluminiumbehandling av sjöbotten från specialbyggd båt. Foto: Sollentuna kommun
