# Vattenvård i övre Trosaån

Förslag till konkreta vattenvårdsåtgärder

## Sportfiskarna

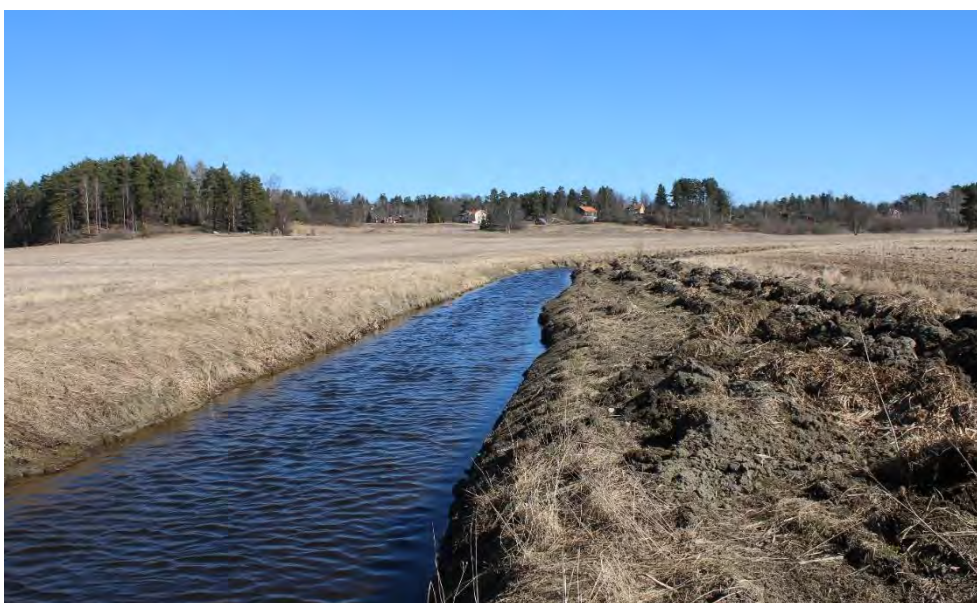
Figur 1. Hydromorfologisk påverkan i vattendrag är en av de viktigaste utmaningarna att arbeta med för att nå högre ekologisk status i vattendrag. Här Mölnboån nedströms Mölnbo samhälle. Foto: Tobias Fränstam

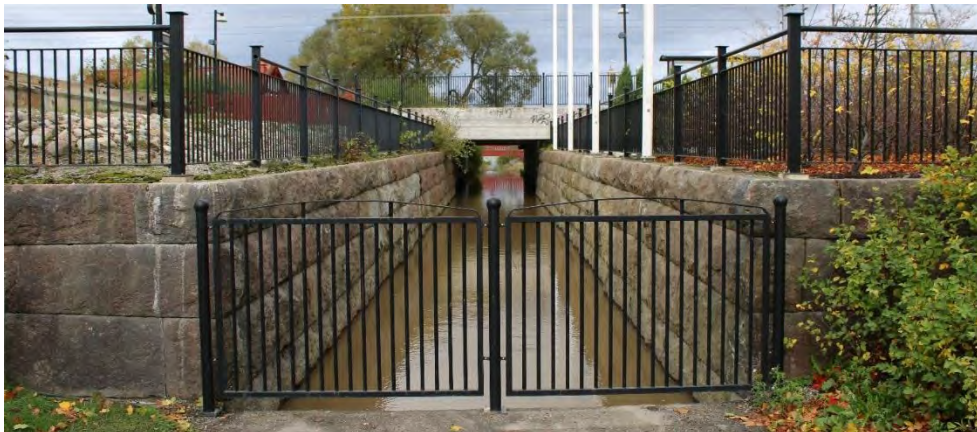
Figur 5. Fysisk påverkan i vattendrag förekommer på olika sätt i hela landet, verksamheter som kraftigt förändrat livsvillkoren för de organismer som är beroende av rinnande vatten. Bilden visar Marieström strax uppströms mynningen till Frösjön, en sträcka av vattendraget där fysisk påverkan i stor utsträckning präglar vattendraget.

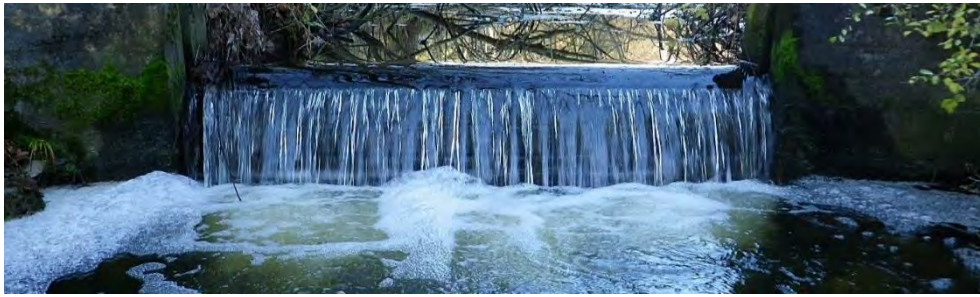
Figur 9. Exempel på ett definitivt vandringshinder för t.ex. abborre men ett hinder som ganska enkelt kan forceras av lekvandrande öring. Foto: Lars Vallin

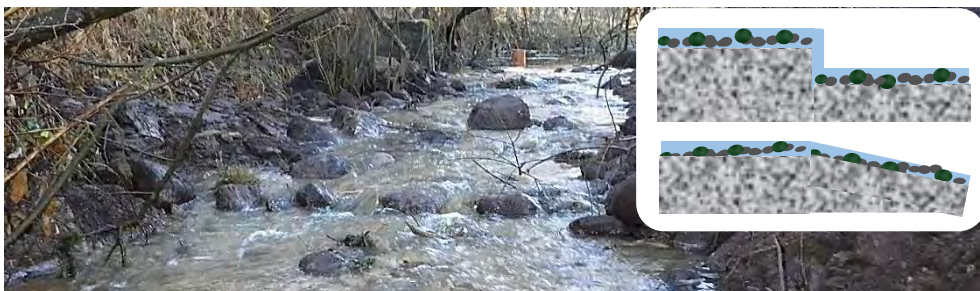
Figur 10. Samma plats som i figur 9 efter att vandringshindret åtgärdats genom tröskling. Skissen till höger visar principen för en tröskling av ett vandringshinder, där det är viktigt att den nya bottenbädden inte släpper vatten rakt igenom vilket blir följden vid användning av för grovt material och bristfällig markberedning. Foto: Lars Vallin

Ett litet hinder som det i figur 10 kan relativt enkelt åtgärdas genom det som kallas för överlöp eller ”tröskling”, ett sätt att kompensera en plötslig höjdskillnad genom att tillföra material på en längre sträcka nedströms hindret. Viktigt att tänka på vid tröskling är att bygga upp en botten som tätar ordentligt och inte släpper vattnet rakt igenom bottenbädden. Vattnet ska rinna ovanpå botten (Figur 10).

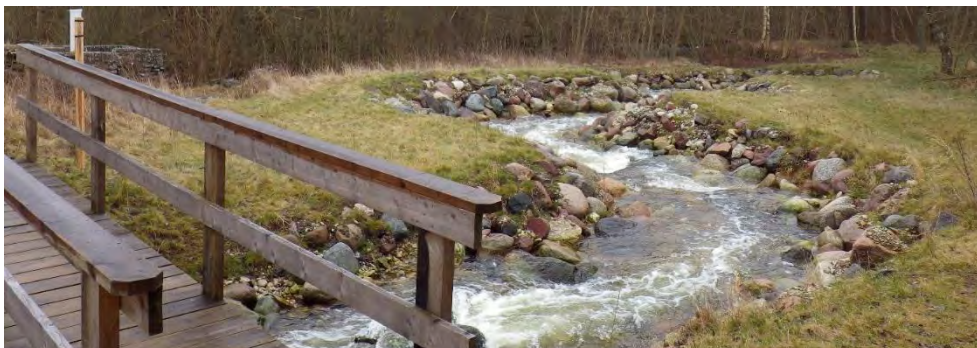
Figur 11. Ett omlöp leder vattnet i en ny fåra runt ett vandringshinder. En del av det ursprungliga hindret skymtar i form av betongkasunen till vänster i bild.

Om hindret och fallhöjden är så stor att en tröskling inte kan genomföras kan ett s.k. omlöp vara ett möjligt alternativ (Figur 11). En yta i anslutning till hindret tas då i anspråk för att leda vatten i en ny fåra runt hindret. För att ett omlöp där inte allt vatten tas i anspråk ska fungera tillfredsställande bör det ansluta nedströms befintligt vattendrag så nära vandringshindret som möjligt samtidigt som strömhastigheten inte får bli för hög. Det kan uppnås genom en meandrande konstruktion vilken fördelar fallhöjden på en längre sträcka. Även här måste juridiska förutsättningar,

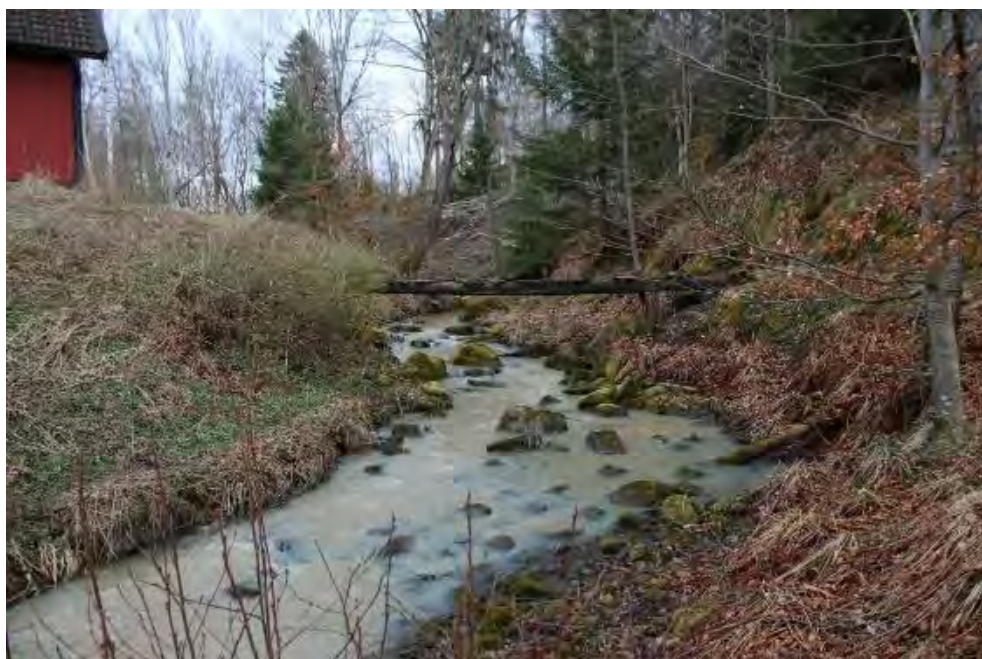
Figur 22. Direkt uppströms mynningen finns en mycket fin strömsträcka med god strömhastighet och en botten av block och sten. Detta är en perfekt lek- och uppväxtmiljö för en fiskart som öring.

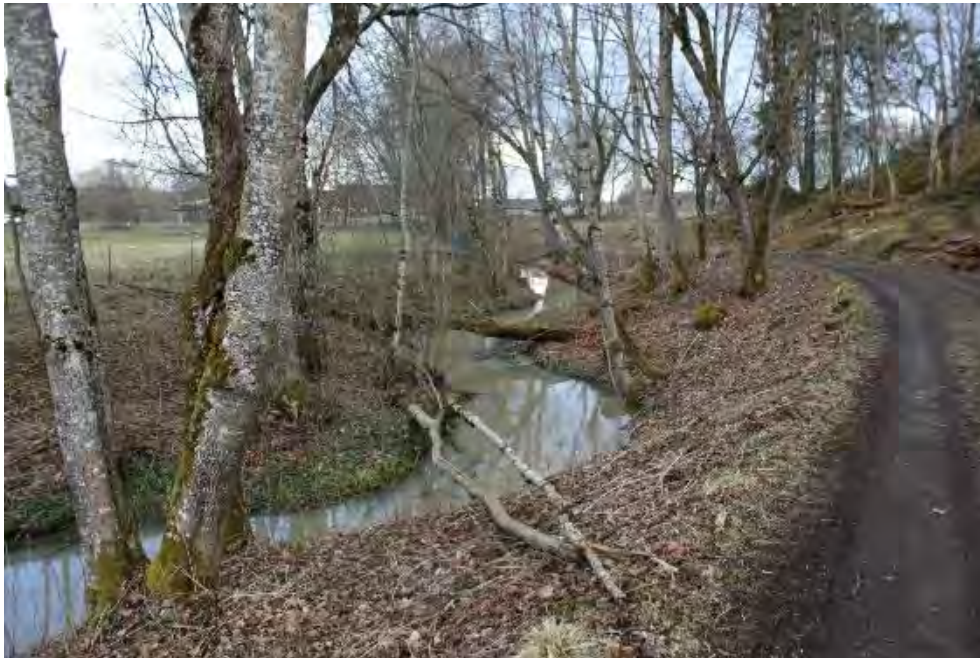
Figur 23. Nedströms hästgården har Vapperstabäcken meandrande åfåra med god beskuggning.

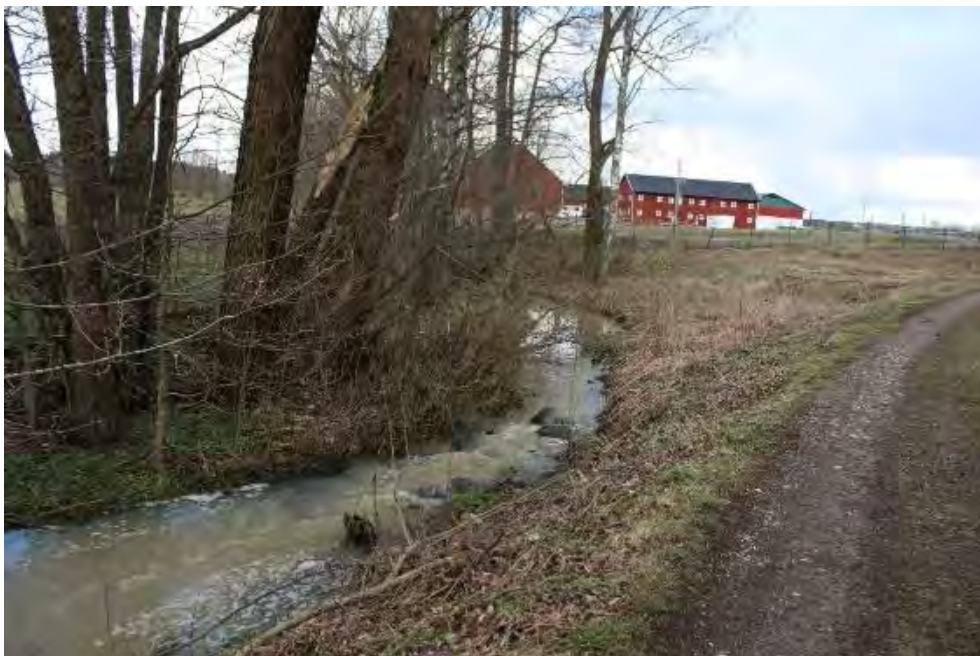
Figur 24. Längs med Vapperstabäckens hela sträckning upp till Kalkbruksvägen förekommer ström-nackar med hårdare botten.

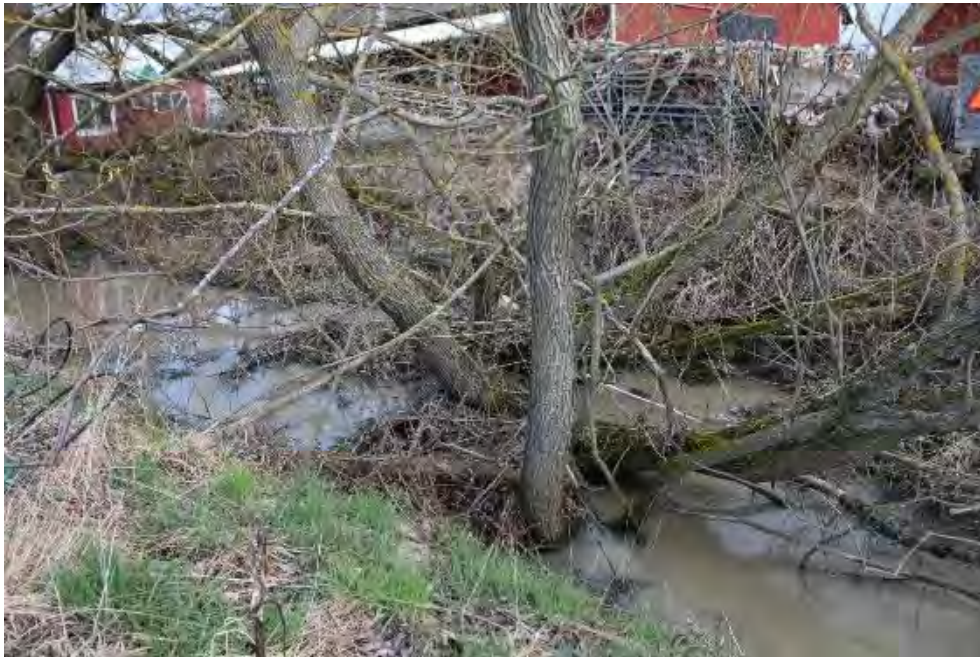
Främst vid hästgården men även längs med hela sträckan finns mindre bröten i vattendraget av kvistar och grenar. En personlig observation är att denna typ av bröten är mycket vanligare i små vattendrag utan vattenmagasin där vattenföringen varierar mycket. Under högflöden stiger vattnet och får hög hastighet vilket drar med sig mycket material från åns kanter som sedan bildar bröten när flödena minskar. (Figur 25).

Figur 25. Främst i höjd med hästgården men även vid andra delar i vattendraget förekommer bröten av pinnar och grenar. En personlig observation är att bröten likt detta ofta förekommer i mindre vattendrag med stor flödesvariation.

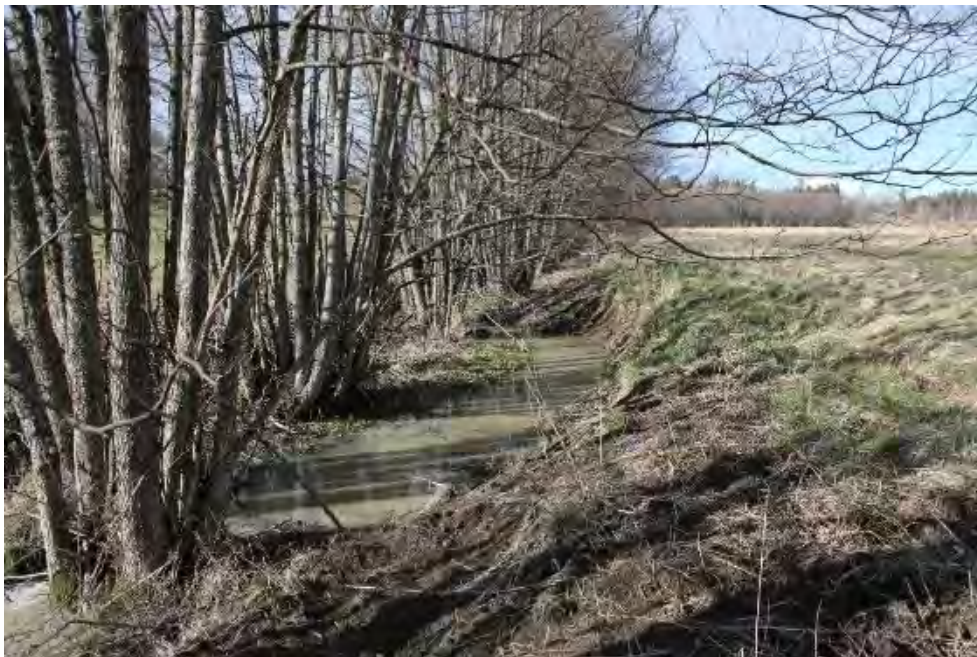
Figur 28. Ungefär 1100 meter uppströms mynningen förändras bäckens karaktär där vattendraget rinner alltmer nedskuret i landskapet och får god beskuggning av stora alar på bägge sidor.

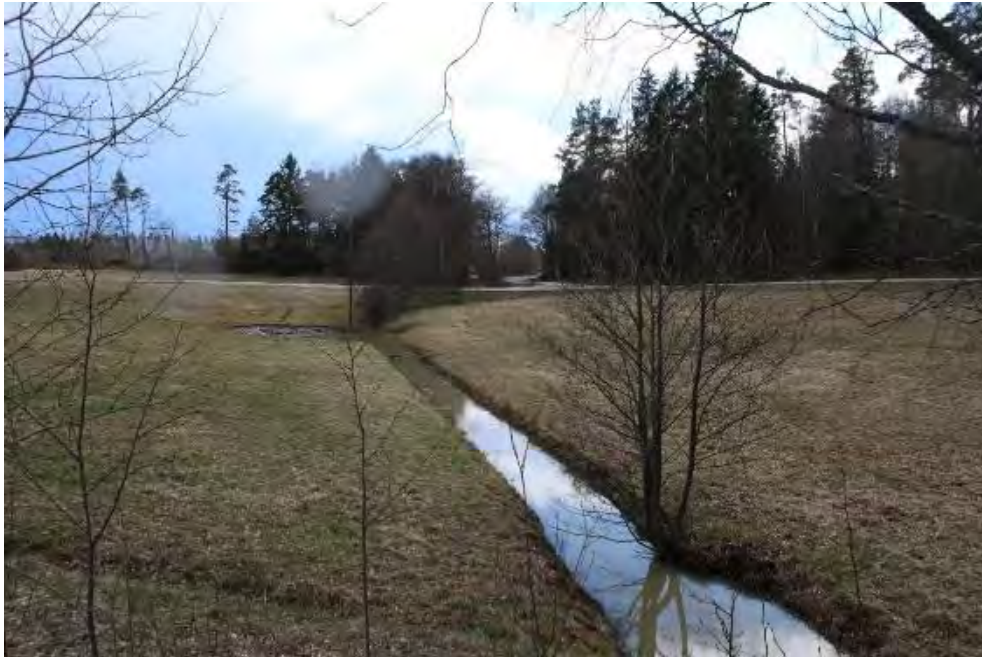
Figur 29. Direkt nedströms Kalkbruksvägen blir Vapperstabäcken lugnflytande och saknar i stort beskuggning. På denna plats skulle återetableringen av ett vattenmagasin som en översvämningsvåtmark eller en fosfordamm kunna vara en effektiv åtgärd för att utjämna bäckens flödesvariation och minska partikelhalten i vattnet.

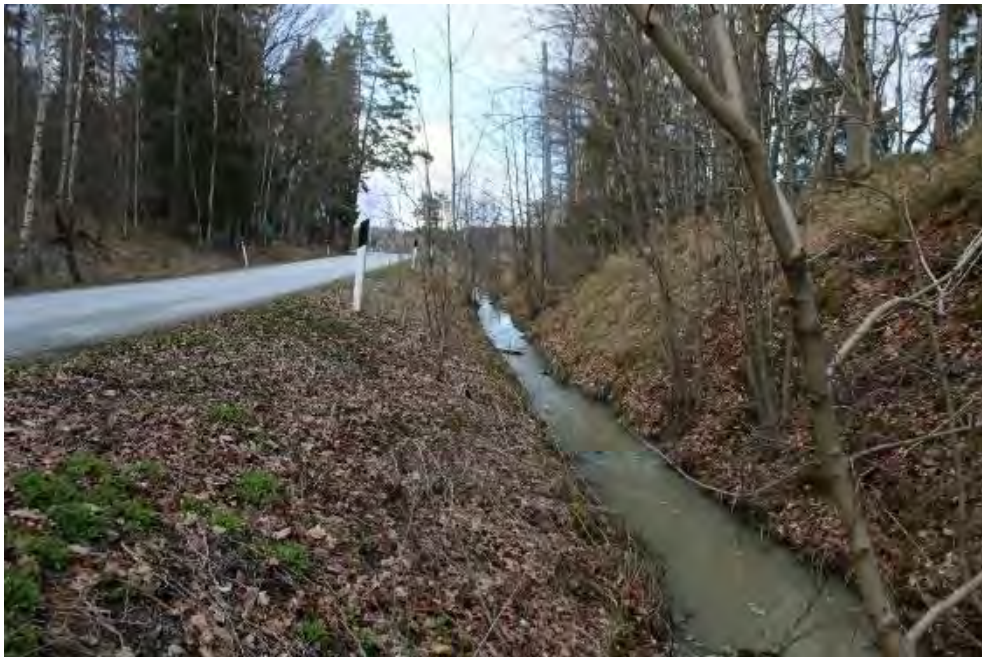
Figur 30. Vapperstabäcken sedd strax nedströms Kalkbruksvägen där bäcken rinner intill asfaltsvägen som leder mot Vappersta gård.

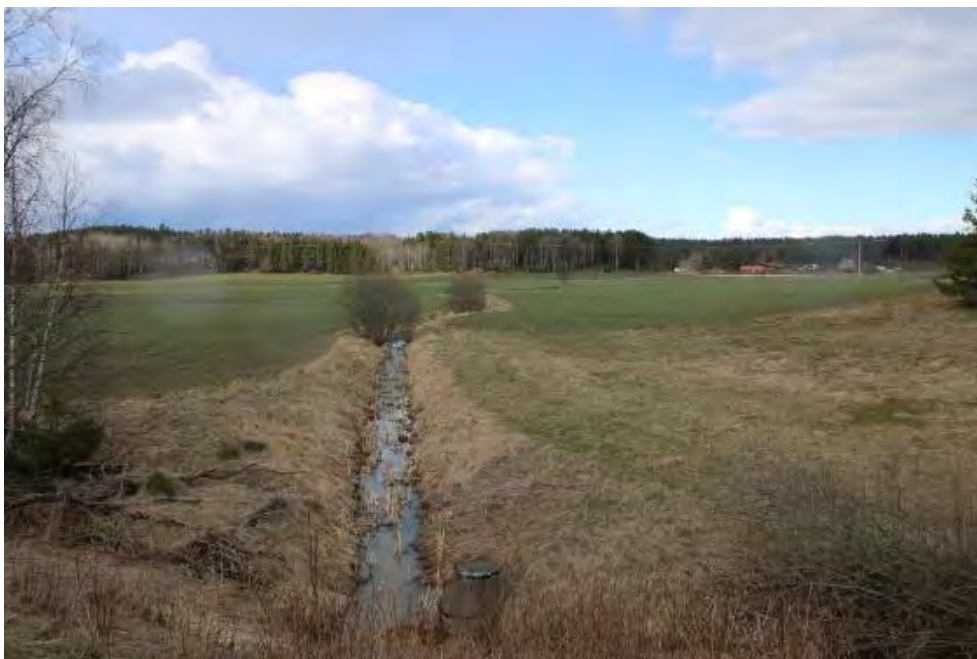
Figur 31. Uppströms Kalkbruksvägen rinner Vapperstabäcken i form av ett dike omgärdat av åkermark. Diket saknar beskuggande träd och skyddszoner. Mycket av bäckens näringspåverkan kommer från denna övre hälft i avrinningsområdet.

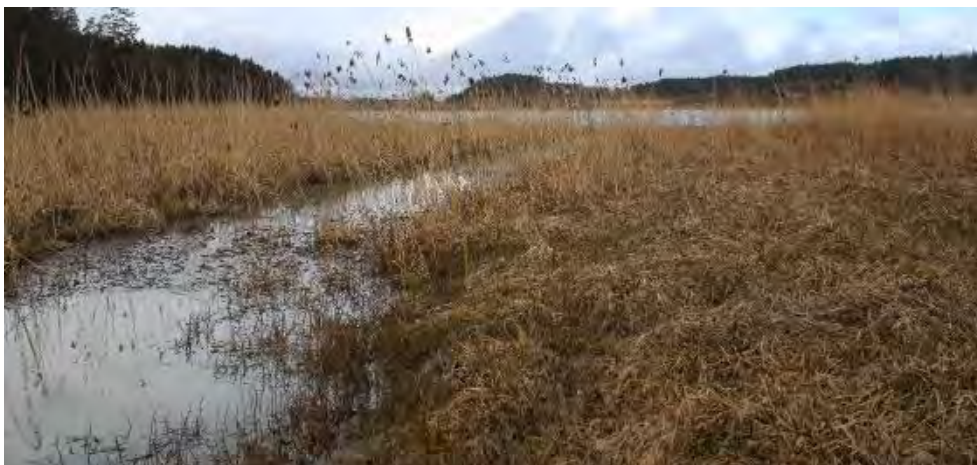
Figur 34. Vattendraget mynnar längst söderut i Tunaviken i sydvästra Sillen. Mynningsområdet är låglänt med betesmark på båda sidor.

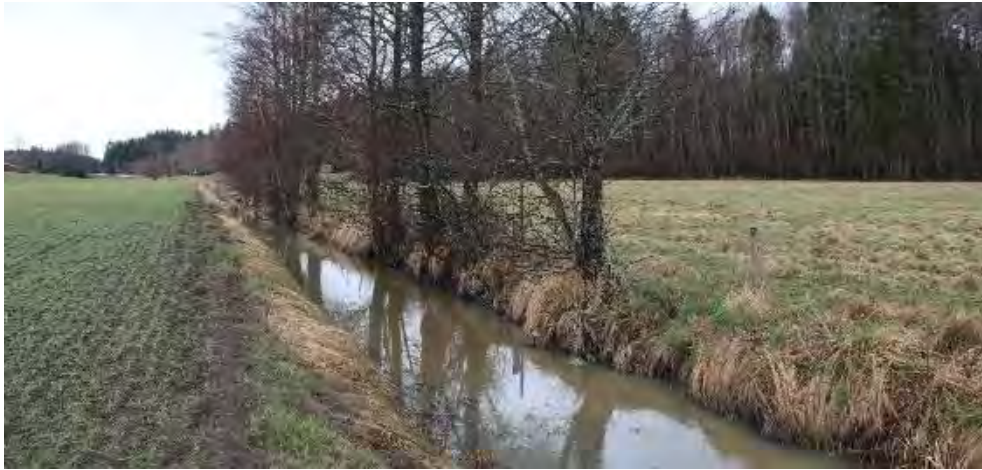
Figur 35. Strax uppströms mynningen breder åkermark ut sig längs med vattendragets norra sida. Åkern brukas hela vägen ut till vattendragets kant.

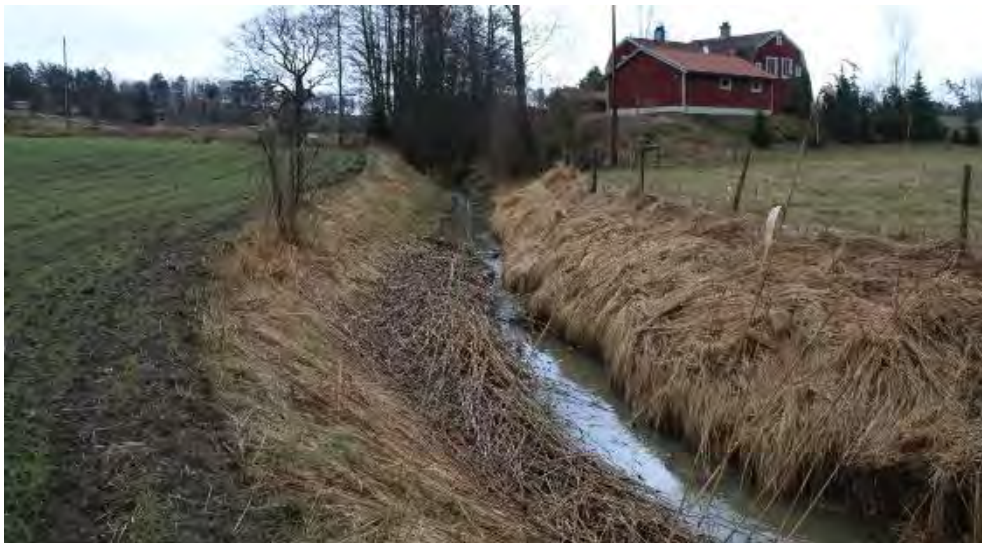
Figur 36. Strax nedströms där vattendraget rinner under vägen som leder till Torsåker är vattenhastigheten något snabbare.

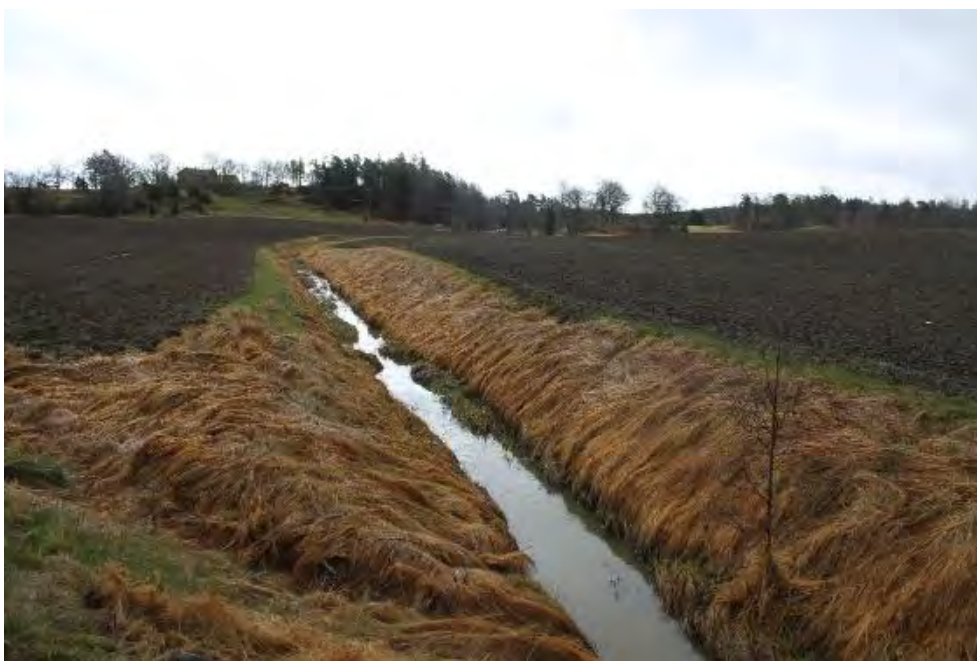
Figur 37. Direkt uppströms vägen som leder mot Torsåker blir vattendraget mer nedskuret i den mjuka lerjorden. Vattendraget kantas av åkermark som brukas hela vägen fram till åfåran.

På denna sträcka är vattendraget rätat, fördjupat och rensat. Vattenhastigheten är svagt strömmande. Ån är nedskuren ungefär 2 meter i lermarken och åkern brukas hela vägen ut till bäckslänten. På sträckan finns inga träd. Sträckans längd är cirka 300 meter (Figur 37).

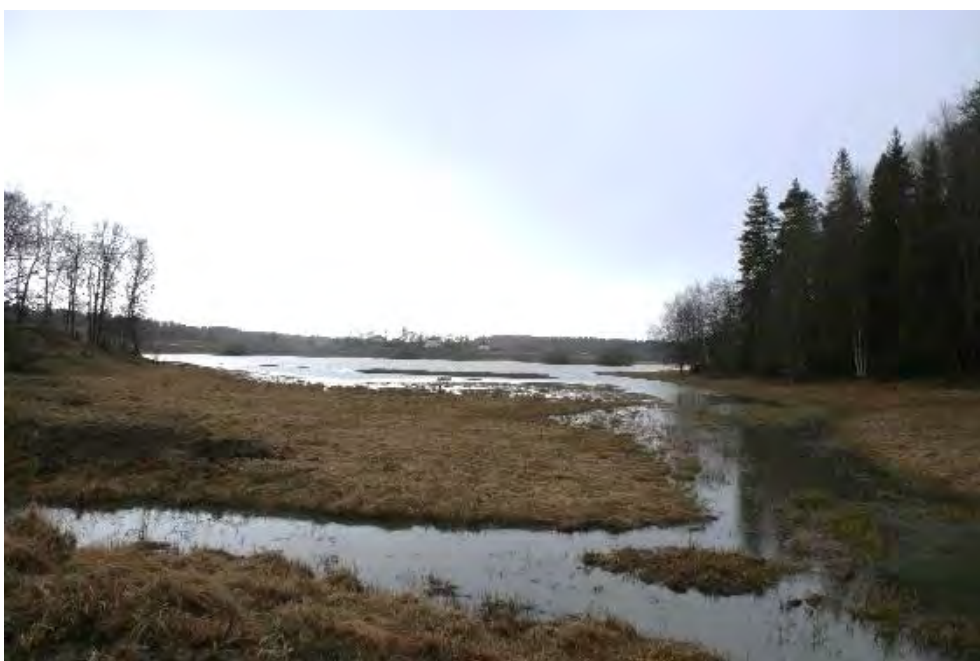
Figur 39. Sörby viltvatten, en 14 hektar stor vattenspegel vilken däms av ett stigrör.

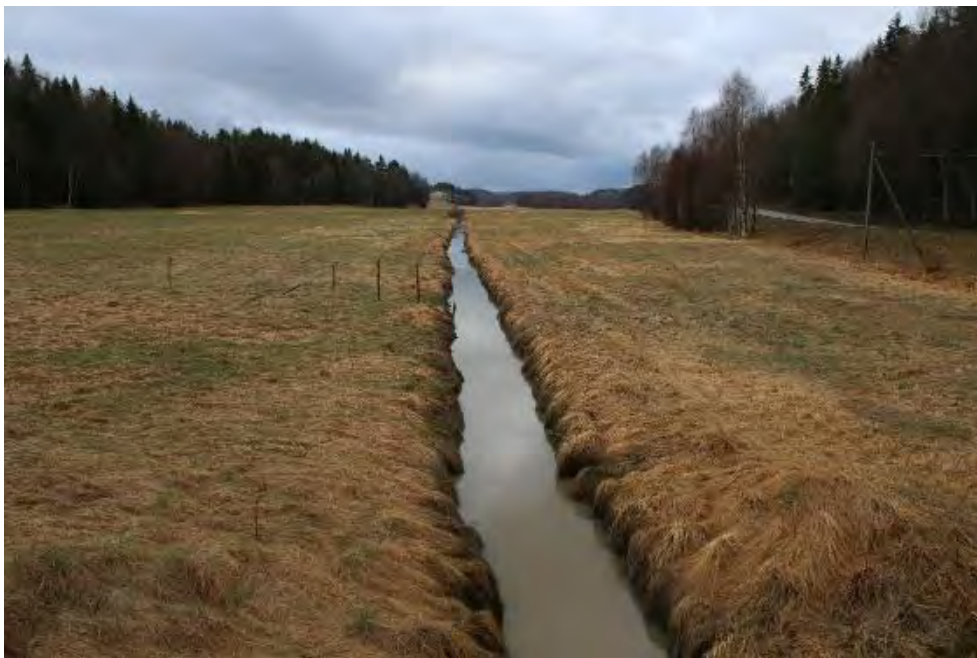
Figur 40. Stora delar i avrinningsområdet nedströms väg 224 är kraftigt rätade och rensade som ett resultat av det aktiva dikningsföretaget i vattendraget.

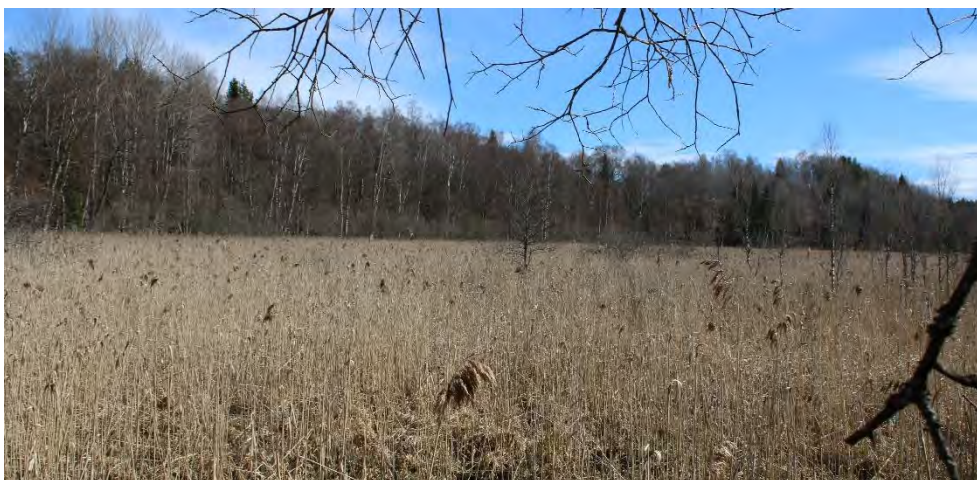
Figur 42. Kvegerösjö är en utdikad sjö. Sjön är relativt liten och består av ett vasshav på drygt 4 hektar med en vattenspiegel på ungefär 0,3 ha. Sjön omgärdas av blandskog och utgör den högsta punkten i ett av de delavrinningsområden som avvattnas via Svärtaån som mynnar i Sjösafjärden, Nyköping.

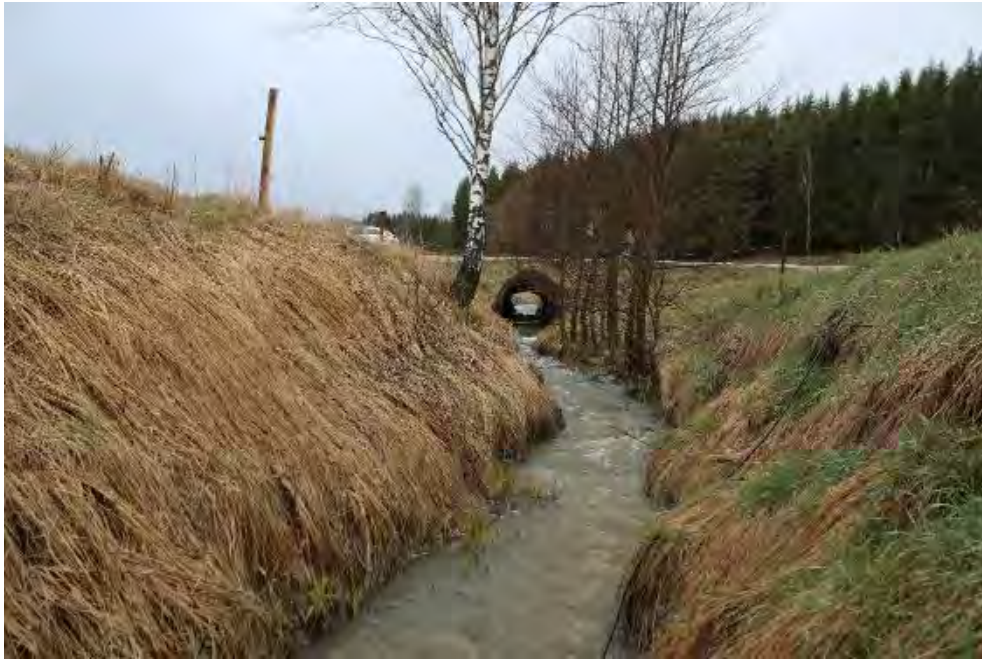
När vattendraget viker av från biflödet mot Kvegerösjö förändras vattendragets karaktär. Nedströms väg 224 har vattendraget dikeskaraktär men de sista 20 metrarna ökar fallhöjden och vattenhastigheten blir ström. Vägtrumman under vägen ligger högt och vattnet faller något från trummans nedre kant mot bäckbotten och utgör ett partiellt vandringshinder (Figur 43).

Figur 43. När huvudfåran viker av uppåt i avrinningsområdet under väg 224 ökar vattenhastigheten och botten blir hårdare med inslag av block och sten.

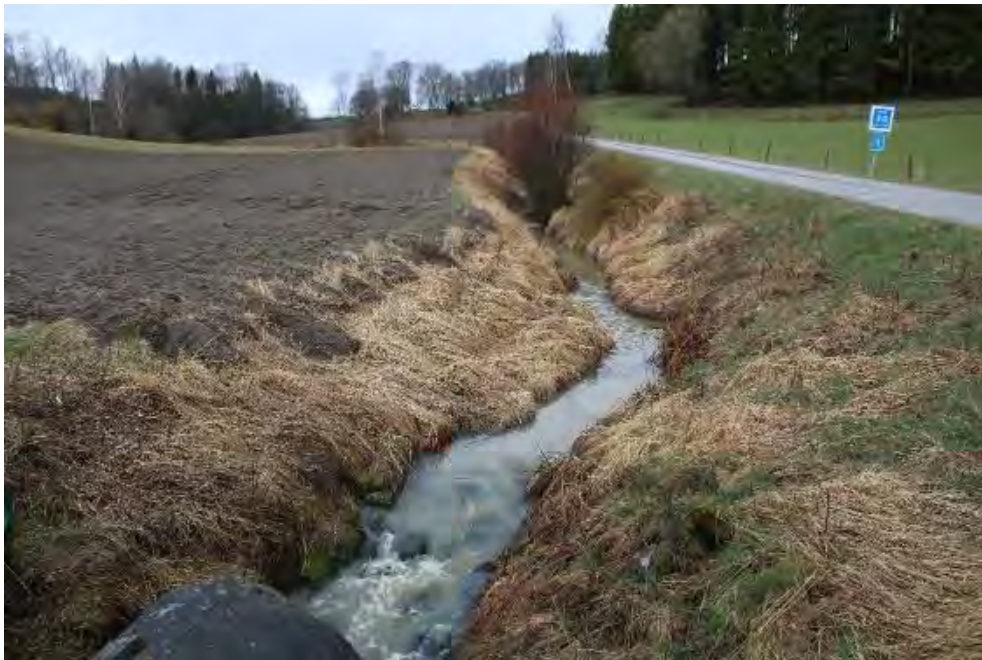
Figur 44. Uppströms väg 224 blir vattendraget svagt meandrande med högre vattenhastighet.

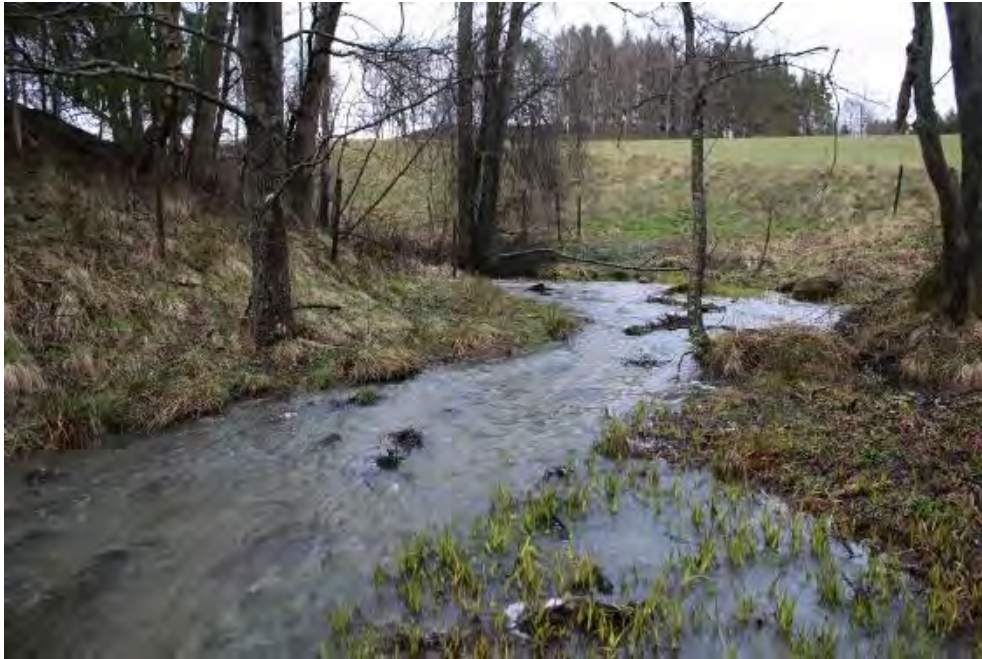
Figur 45. Nedströms Harlinge gård finns forsande strömsträckor med botten av grus, sten och block. Beskuggande lövskog omgärdar vattendragets båda sidor.

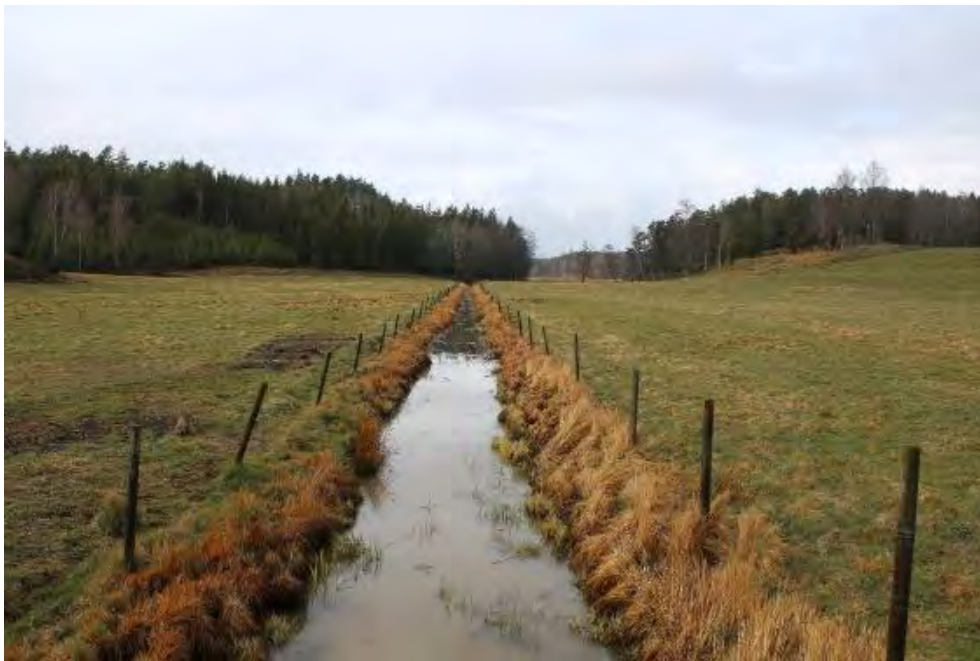
Figur 47. Strax uppströms Harlinge gård förgrenar sig vattendraget i två fåror. På bild syns biflödet mot Gärssjön vars bladvassbälten kan anas överst i bild. Biflödet är kraftigt rätat och rensat utan beskuggning. Biflödet är fritt från vandringshinder.

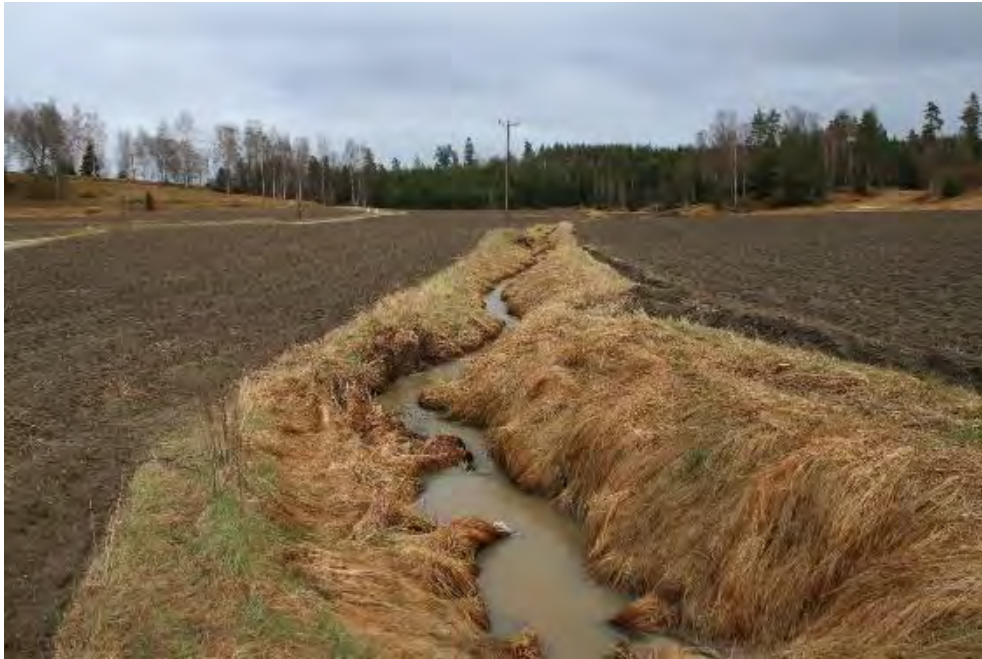
Figur 48. På sträckan mot Dalsjö uppströms förgreningen till Dalsjö meandrar vattendraget svagt. Här och var står gamla alstubbar längs med kanterna och åkermark breder ut sig kring vattendragets sidor.

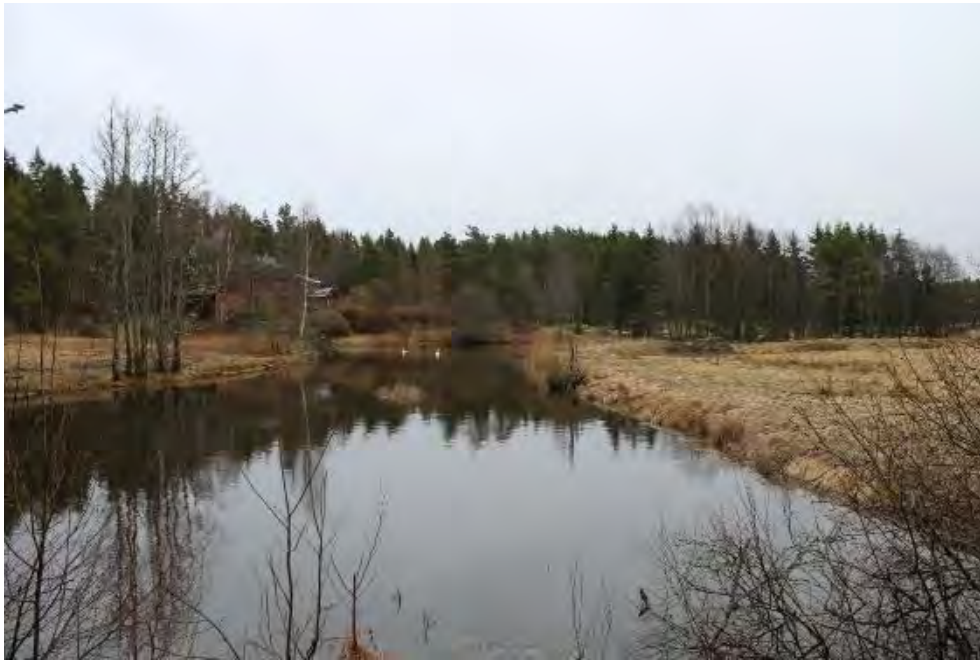
Figur 50. Dammen sedd med dämmet längst ned till höger i bild.

Intill en fastighet har en damm anlagts. Dammen har en storlek på cirka 0,3 ha och dämmet en höjd på ungefär 2,5 meter. Dämmets inlopp kommer från kulverterade betongrör som rinner med ett decimeterhøgt fall ned i dammen och som även dessa utgör ett vandringshinder för akvatiska organismer (Figur Solbergasjön 50, Figur Solbergasjön 51).

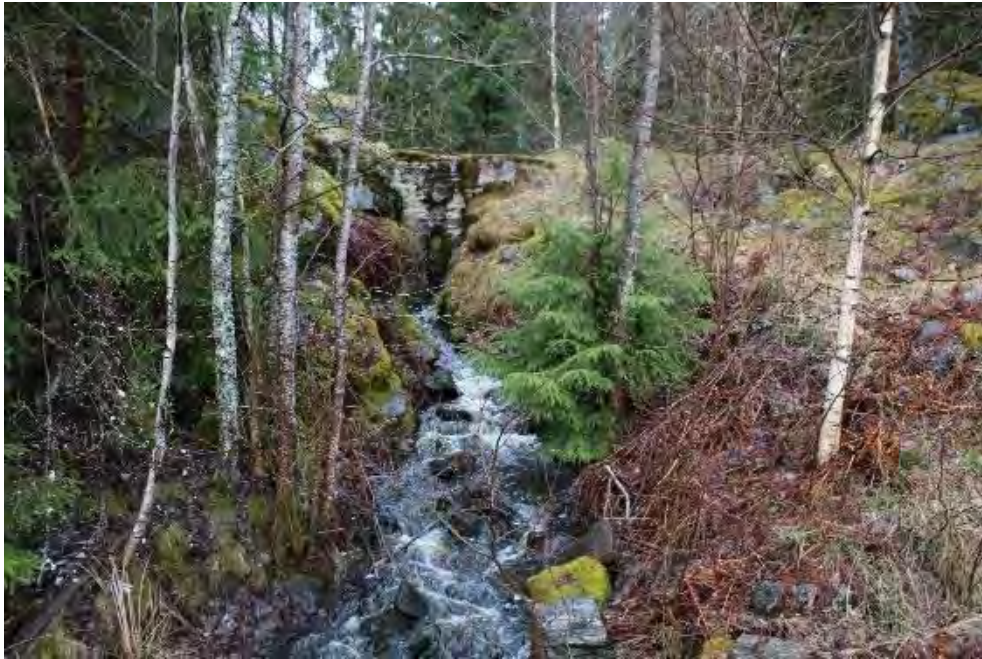
Direkt uppströms dammen förändras bäckens karaktär radikalt. Först rinner bäcken i en sprängd fåra genom ett berg med forsande vatten och en botten av sten och block. Denna sprängning är förmodligen spåren efter en omfattande sjösänkning av de uppströmsliggande sjöarna (Figur 51).

Figur 51. Uppströms dämmet förändras markanvändningen och vattendraget går igenom skogsmark. Direkt efter dämnet har vattendraget sprängts ned igenom ett berg vilket förmodligen är resterna av en omfattande sjösänkning av Dalsjön. På platsen finns det en kort strömsträcka med forsande vatten och botten av block och sten.

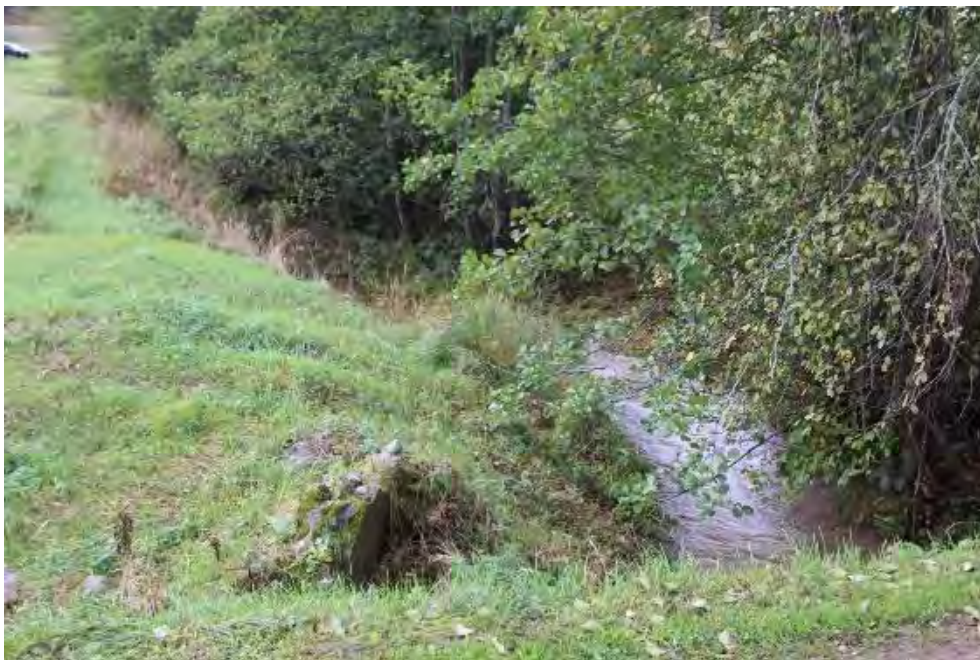
Figur 56. I Ehrendalsbäckens nedersta del strömmar vattnet på och beskuggningen är bitvis god. Bild tagen direkt uppströms mynningen där grusvägen passerar vattendraget.

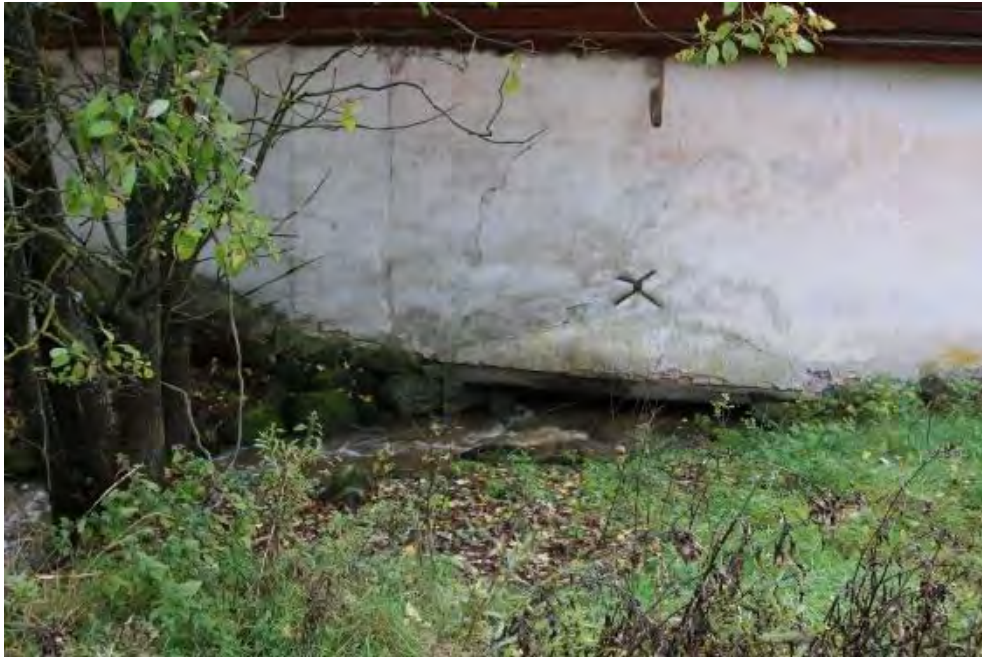
Figur 57. Cirka 250 meter uppströms bäckens mynning till Sillen ligger en byggnad som står tvärs över bäcken. Byggnaden är i sig själv inget vandringshinder i vattendraget utan bäcken flödar fritt igenom byggnaden.

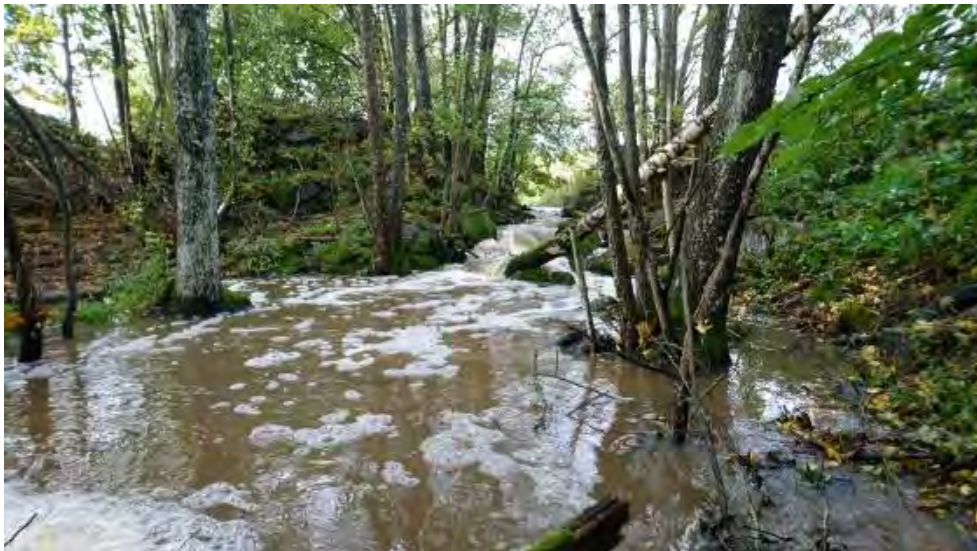
Figur 59. Direkt uppströms kvarnen bildas ett kvillområde med en kortare forssträcka. På platsen är beskuggningen god och botten hård av grus och sten.

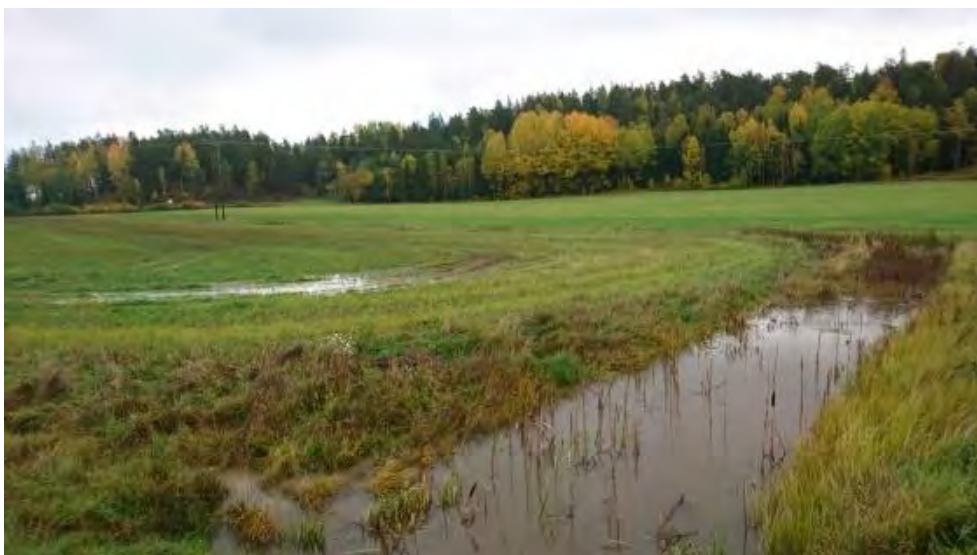
Figur 60. På den ungefär 1,5 kilometer långa med lägre fallhöjd uppströms kvarnen till Rudsjön är Ehrendalsbäcken kraftigt rätad och rensad med usel beskuggning.

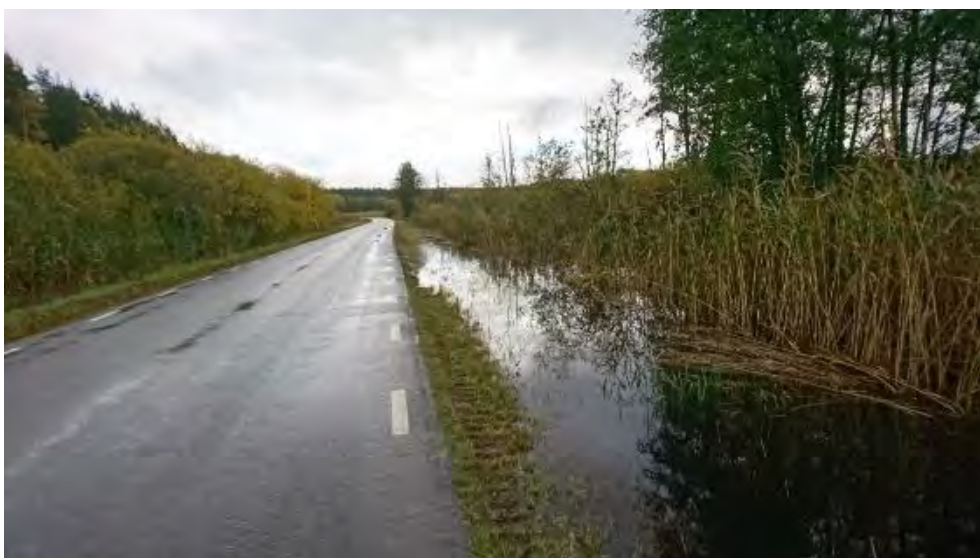
Figur 61. Vägen längs med Rudsjön är lågt belägen och översvämningskänslig.

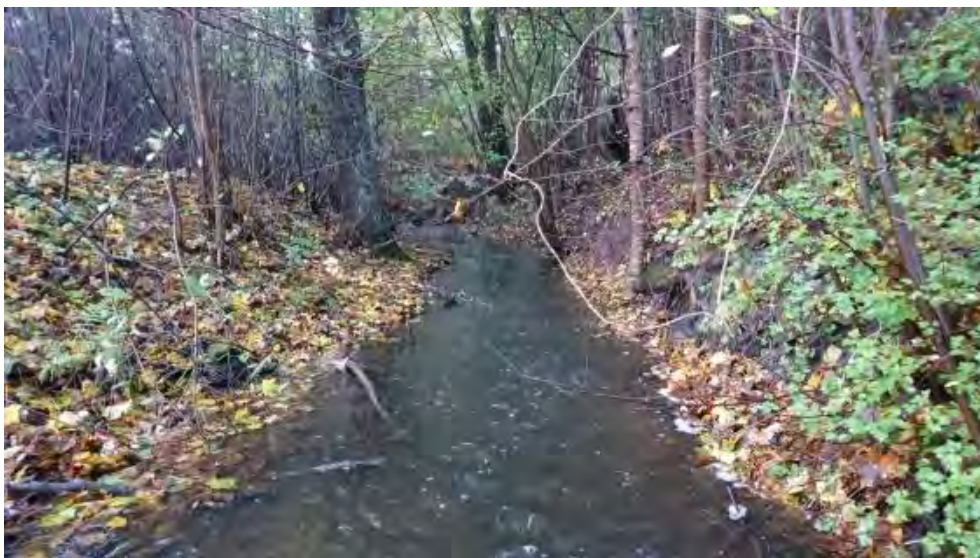
Figur 62. Efter Rudsjön, uppströms asfaltsvägen mot Ehrendal blir vattendragets karaktär anorlunda. Bäckan ringlar sig fram porlande bland beskuggande träd med god vattenhastighet.

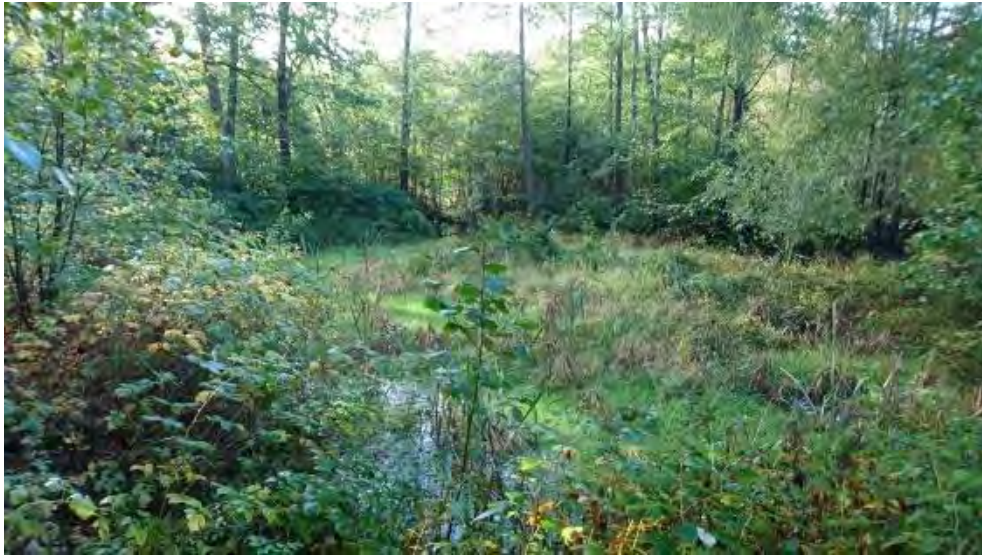
Figur 63. Ehrendal ses tydliga spår efter vattenkraftsutvinning i vattendraget. Här en tom hålldamm.

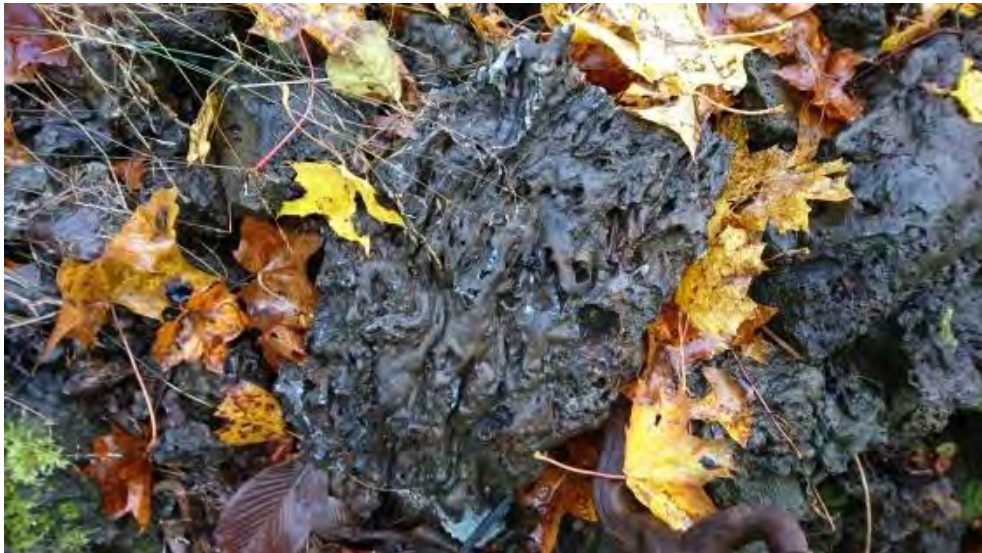
Figur 64. Runt omkring vattendraget hittas stora mängder slagg vilket är rester från forna tiders järnutvinning när vattenkraften bland annat användes för att driva blåsbälgar för att få upp temperaturen i hyttorna som utvann järnet ur malmen.
