# Vattenvård i övre Trosaån

Förslag till konkreta vattenvårdsåtgärder

## Sportfiskarna

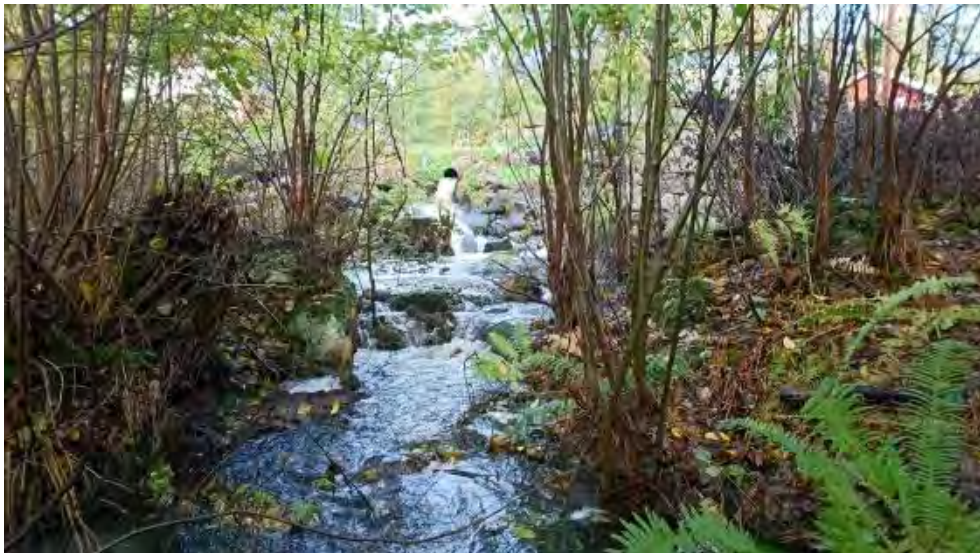
Denna sträcka slutar drygt 300 meter uppströms asfaltsvägen norr om Rudsjön. Här når vattendraget ett definitivt vandringshinder i form av en fördämningsvall vilken vattendraget är rörlett igenom med fritt fall (Figur 65).

Figur 65. Bäckens får ett abrupt slut med ett definitivt vandringshinder i form av en dammvall när vattendraget når boningshusen kring Ehrendal.

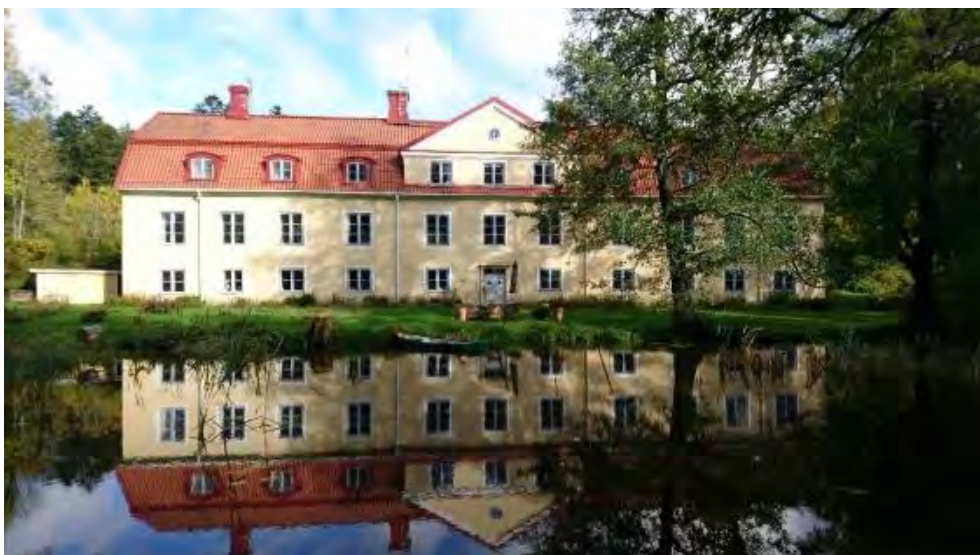
Uppströms vandringshindret följer en serie av flera mindre dammar vilka ligger bland boningshus. Under karteringen var det svårt att mer exakt studera dammarnas reglering och utformning då de låg på tomtmark. Till att börja med verkar det som att de två nederst belägna dammarna har definitiva vandringshinder. Därefter kommer två mindre överfallsdämnarna under det boningshus som står över vattendraget (Figur 66).

Figur 66. Vid Ehrendals gård är vattenspeglarna en stor del av kulturmiljön vilka är integrerade med områdets byggnader. Naturvårdsåtgärder kring denna del av vattendraget måste förankras och kompromissas med övriga enskilda och allmänna intressen som kulturmiljö.

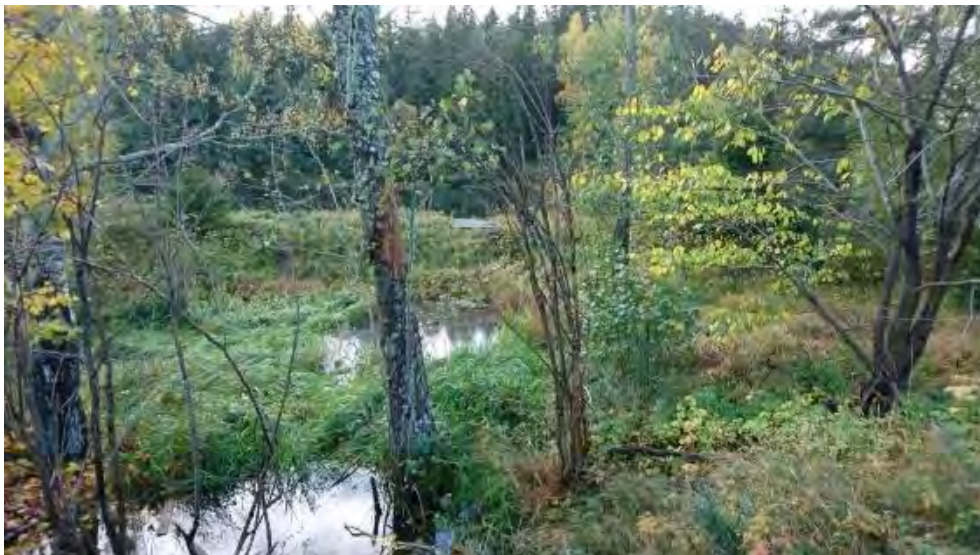
Efter denna sträcka med dammarna följer en ca 200 meter lång och mer lugnflytande bäcksträcka vilken slutligen passerar under asfaltsvägen och leder till ett stigrör som reglerar vattenståndet i Nedre Malmtorpsdammen samt Övre Malmtorpsdammen (Figur 67–68). Vid besöket var vattenståndet i dammarna uppskatt-

Figur 67. Uppströms Ehrendal kommer Nedre och Övre Malmtorpsdammen vilka regleras via ett stigrör.

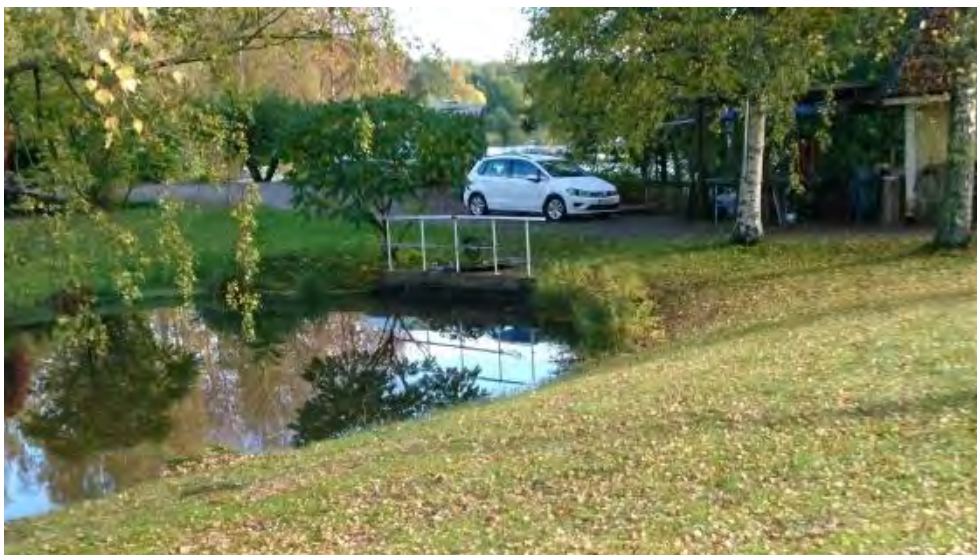
Kvarntorpsdammen regleras mot Övre Malmtorpsdammen via ett uppskattningsvis tre meter högt dämme vilken släpper igenom vatten via ett gammalt turbinrör (Figur 69).

Figur 69. Dämmet vid Kvarndammen (Hedsjön) sett ovanifrån. Dämmet avvattnas via ett turbinrör som släpper vatten med ett meterhögt fritt fall på nedersidan av dämmet och således utgör ett definitivt vandringshinder för alla vattenlevande organismer. Nedströms dämmet ligger Övre Malmtorpsdammen.

7. Utred möjligheten att skapa fria vandringsvägar till Kvarndammen/Hedsjön samt se över regleringen av Kvarndammen.
8. Utred möjligheten att skapa fria vandringsvägar till Malmsjön samt se över regleringen.

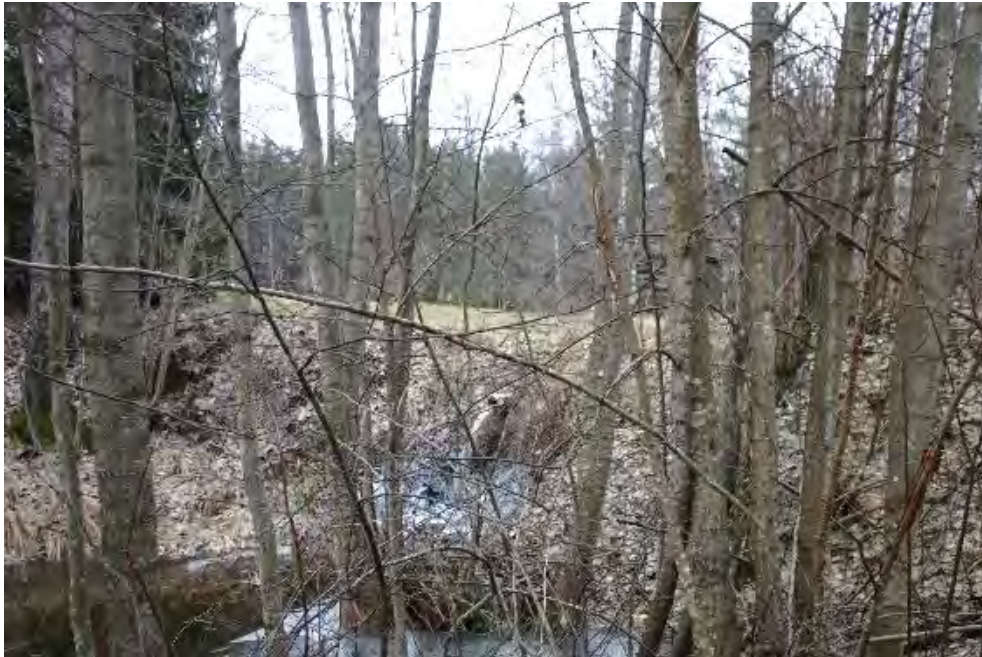
Nedströms dämmet finns resterna av en gammal turbin. Uppströms Kvarntorpsdammen går en drygt 100 meter lång lugnflytande åfåra upp till Malmsjön. Hedsjön som ligger något högre men strax intill detta sjökomplex har i sin tur avrinning både till Malmsjön och Övre Malmtorpsdammen. Båda utloppen har vandringshinder i sig, i utloppet till Övre Malmtorpsdammen finns bland annat en dammvall med ett rör av tunn dimension där vattnet faller fritt från dammkroppen (Figur 70).

Figur 70. Hedsjöns avrinning till övre Malmtorpsdammen. Precis innan Malmsjön är bäcken dämmd med en dammvall som dämmer en liten vattenspegel. Avrinningen sker igenom ett rör i vallen.

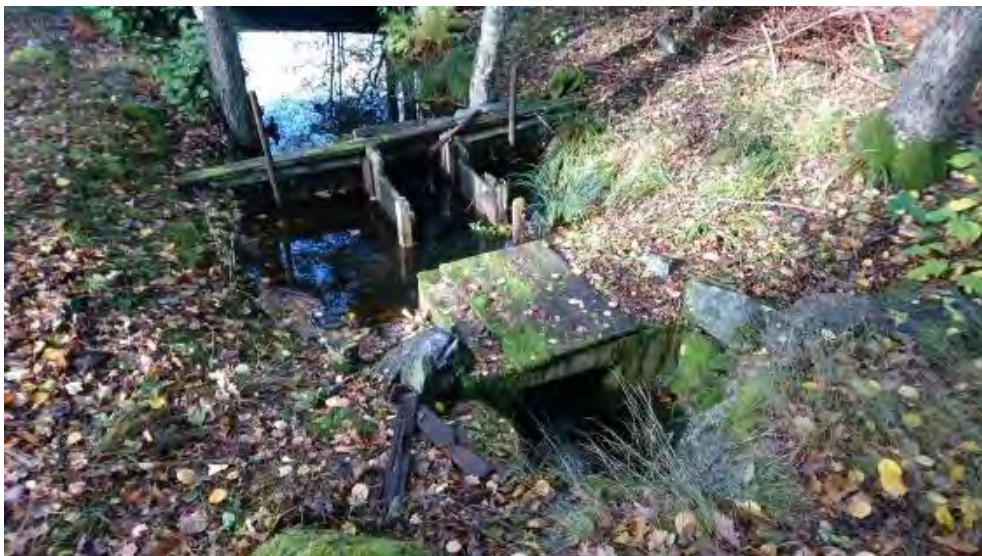
Stora Tomtsjön regleras via ett överfallsvärn vilket är ett definitivt vandringshinder för fisk (Figur 75).

*Figur 75. Tomtsjön regleras via ett överfallsvärn.*

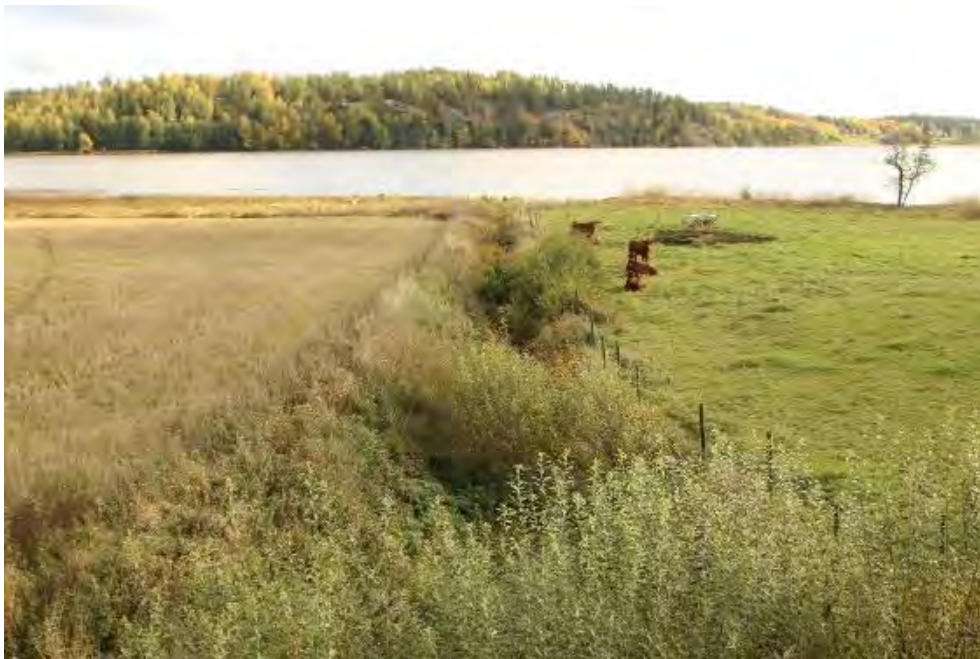
Figur 78. Nedströms väg 224 rinner bäcken i en rätad fåra beskuggad av låga buskar.

1. Åtgärda vandringshinder/vägtrumma under väg 224.
2. Åtgärda vandringshinder vid överfart/fördämningsvall uppströms väg 224.
3. Åtgärda partiellt vandringshinder vid bergsklack uppströms väg 224.
4. Skapa en funktionell och beskuggande kantzon med träd och buskar nedströms väg 224.

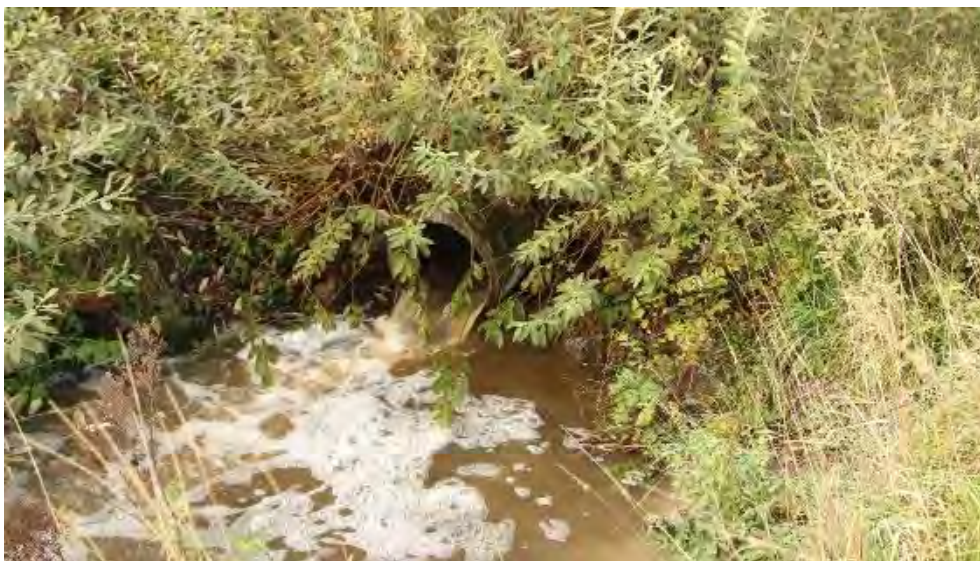
Under väg 224 är vattendraget lett i en smal betongtrumma vilken lutan kraftigt och som har ett fritt fall på slutet (Figur 80). I botten av trumman ligger inget naturligt substrat. Sammantaget gör detta alltså vägtrumman till ett definitivt vandringshinder för vattenlevande organismer.

Figur 80. Vägtrumman under väg 224 är för högt placerad. I trumman saknas naturligt substrat och på slutet faller vattnet fritt vilket gör detta till ett definitivt vandringshinder.

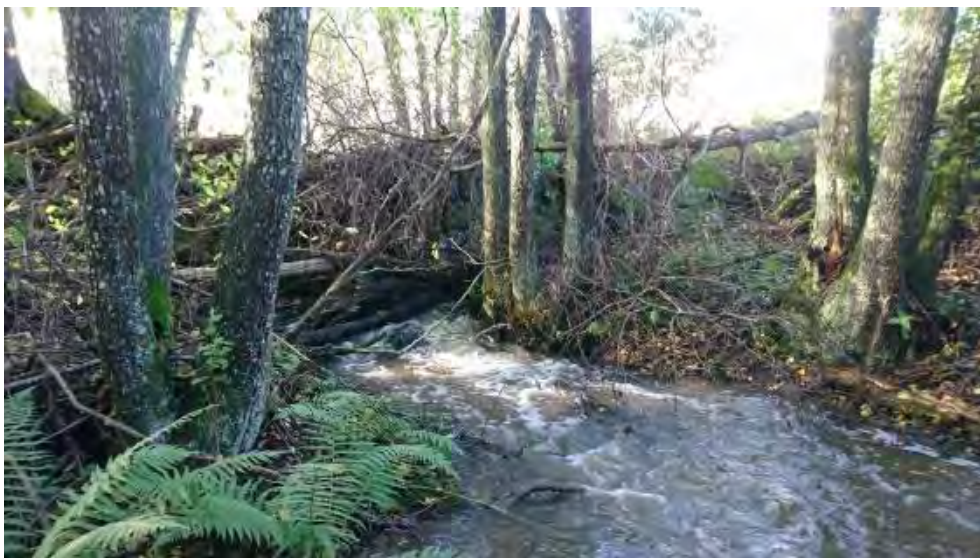
Uppströms väg 224 rinner bäcken djupt nedskuren i lerjorden likt i en ravin omgiven av höga alar vilket ger god beskuggning. Bäckens är fritt meandrande och botten i huvudsak av mjukare sediment. Efter cirka 150 meter kommer en fördämningsvall/överfart över vattendraget vilket ser ut att vara ett definitivt vandringshinder för de flesta organismer (Figur 81).

Figur 81. En bit uppströms väg 224 sträcker sig en drygt två meter hög fördämningsvall/överfart över vattendraget. Denna vall bedöms vara ett definitivt vandringshinder.

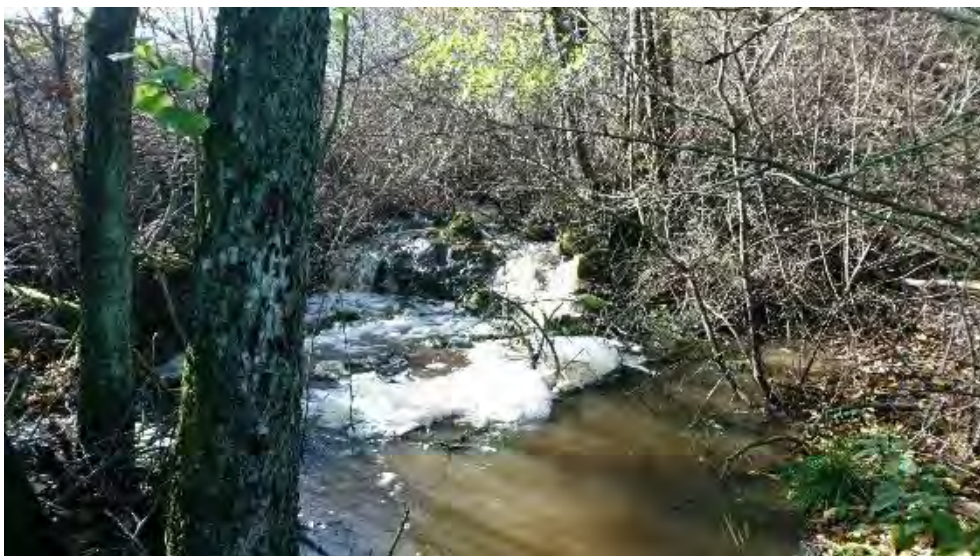
Cirka 150 meter uppströms detta hinder finns ett partiellt vandringshinder i vattendraget vilket är en bergsklack på ca 60–70 cm höjd som vattnet forsar fritt över (Figur 82).

Figur 82. Ytterligare ungefär 150 meter uppströms fördämningsvallen kommer nästa hinder i vattendraget vilket är en bergsklack på cirka 70 centimeters höjd som vattnet faller fritt över.

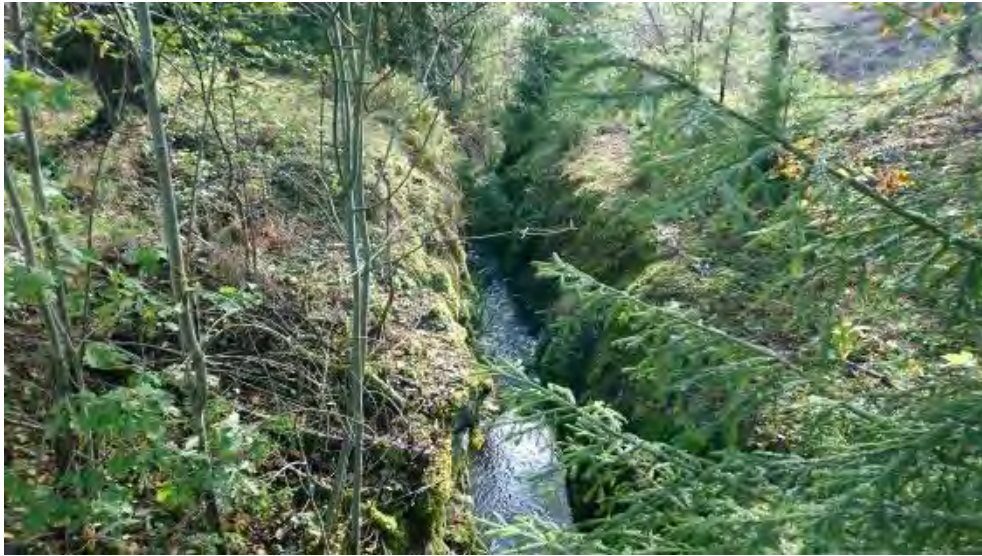
Figur 84. Direkt nedströms grusvägen som leder till Buddsjön-Masjön är bäckbotten sprängd ned i berget. Direkt efter vägen blir vattendraget kulverterat.

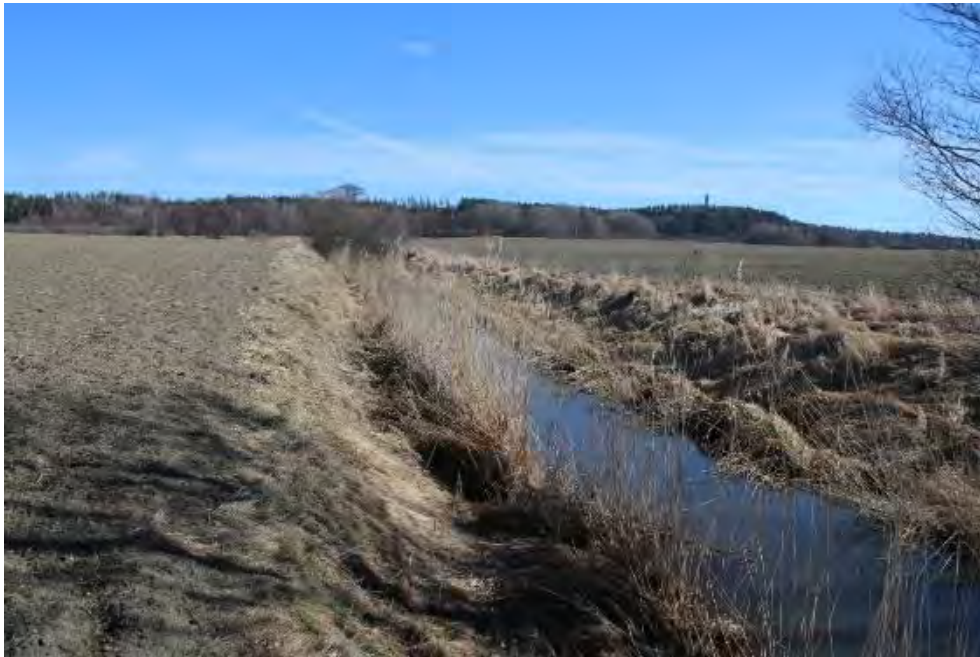
Direkt uppströms bron förändras markanvändningen och åkermark tar vid längs med vattendragets båda sidor i cirka 700 meter. Inga kantzoner finns på åkrarna som i princip brukas ut i vattendragets kant vilket gör att åkern kavlar ut i åkanterna (Figur 90). På denna sträcka är beskuggningen låg med enstaka större alar och vass förekommer i partier längs med vattendragets kanter. Täckdiken ansluter till åfåran från omkringliggande åkrar. Hela sträckan är kraftigt rätad, fördjupad och rensad med lugn strömhastighet.

Figur 90. Uppströms vägen mellan Vårdinge-Vagnhärad är Mölnboån kraftigt rätad, rensad med låg beskuggning. Åkermarken brukas hela vägen ut till åkanterna.

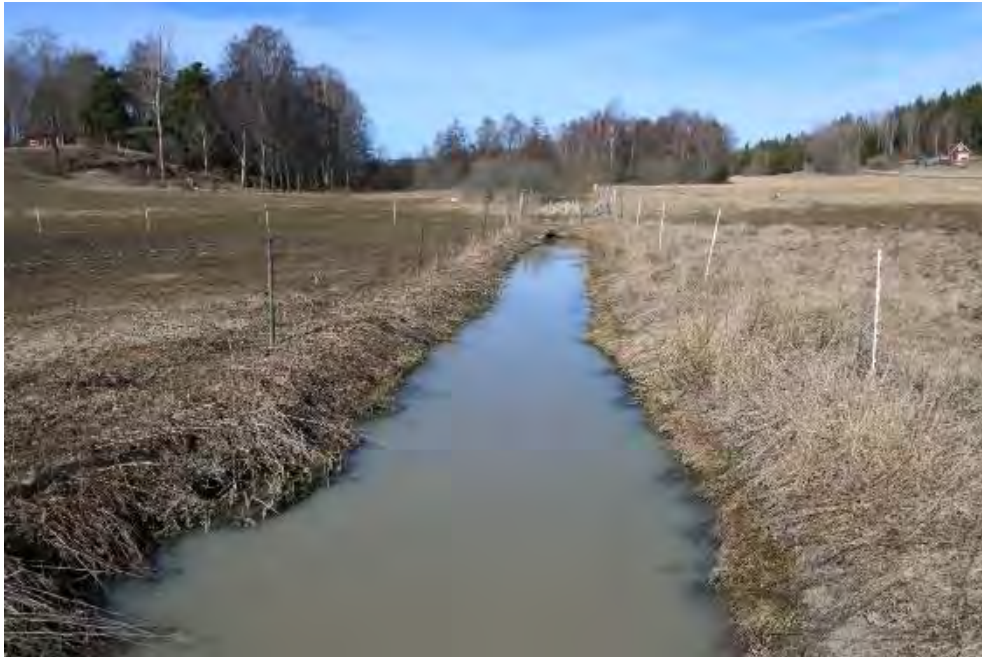
Figur 93 Det dike som mynnar direkt söder om Julen vilket avvattnar täckdiken från Edesta bär med sig mycket sediment. Detta dike är högprioriterat ur närsaltssynpunkt.

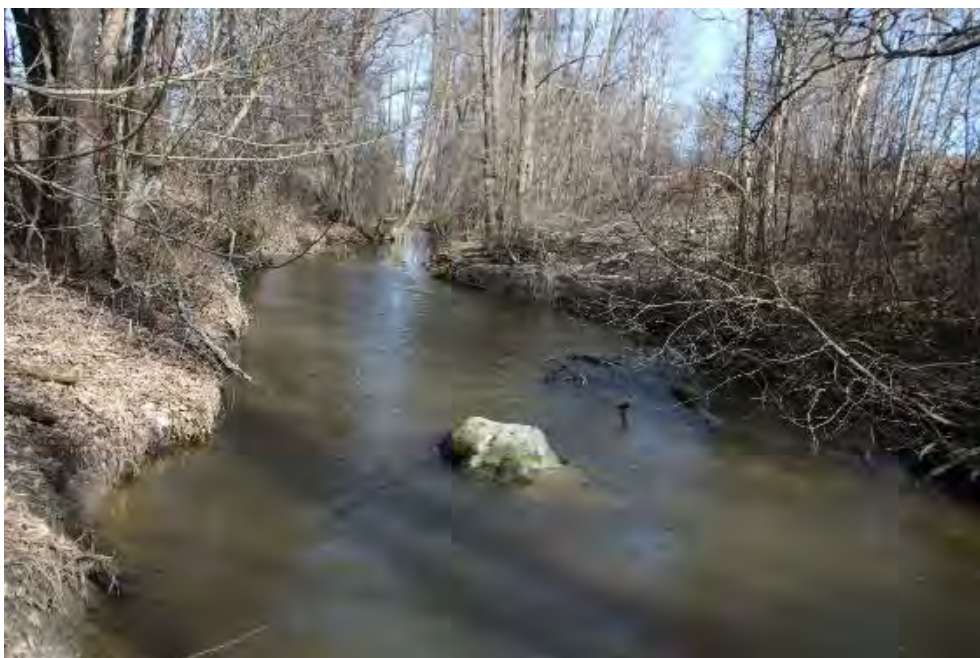
Figur 97. Ovanför strömsträckorna rinner Mölnboån med en meandrande åfåra och god beskuggning nedskuren i en ravin. Allt eftersom man kommer högre upp kryper åkern allt närmare åns kanter och efter ca 800 meter blir Mölnboån återigen mer rätad och rensad.

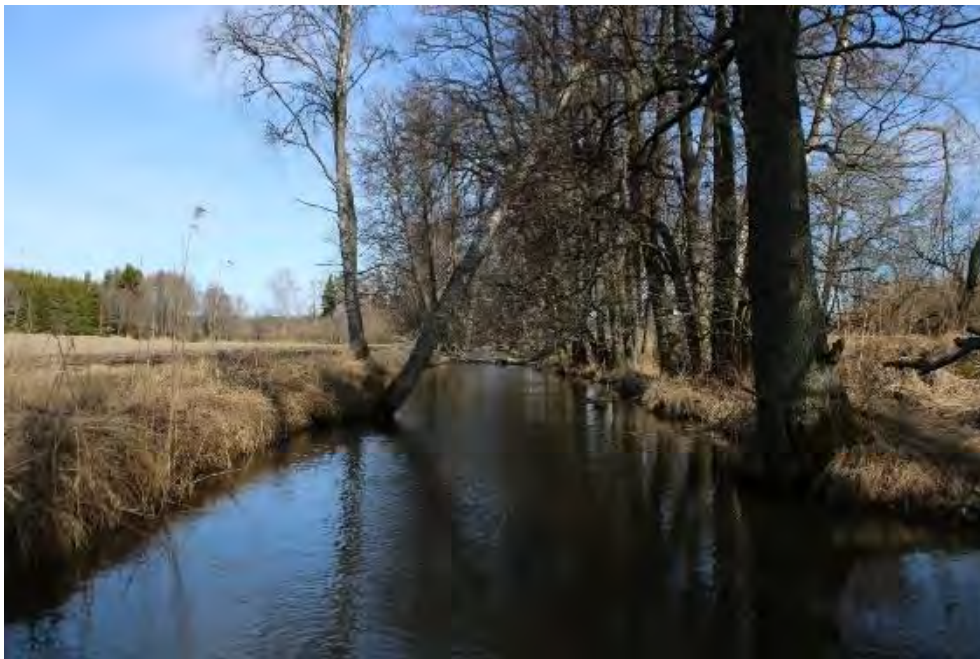
Allt eftersom ån ringlar sig uppåt i systemet minskar den ravin vattendraget rinner i och åkern kommer allt närmare. Efter dryga kilometern ändras åns karaktär igen och blir mer rätad, rensat och fördjupat (Figur 98). Beskuggningen blir växelvis men kantzon med vildvuxet gräs och träd finns på båda sidor om vattendraget.

Figur 98. På den övre hälften av sträcka 5 (upp till väg 57) är åfåran kraftigt rätad och rensad och beskuggningen är bristfällig.

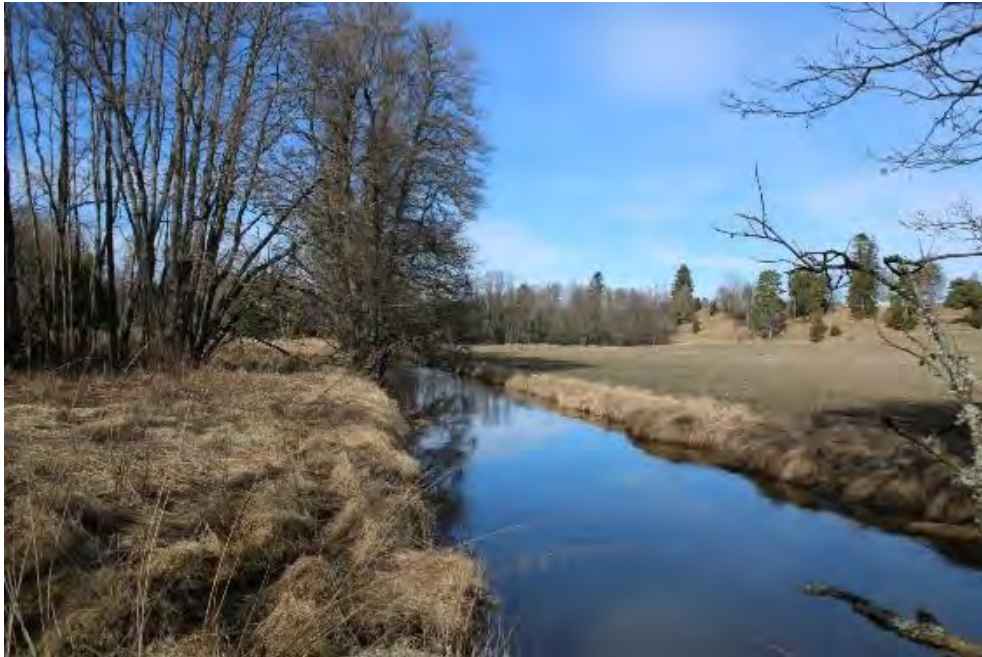
Efter drygt 600 meter tar åker vid längs med vattendragets norra sida och åkern övergår till en granplantering på den västra sidan där ån viker av rätt norrut. Vattendragets östra sida saknar beskuggning helt och åkern brukas ut i åkanten (Figur 99). Den västra sidan har tuvig gräsmark med större alar som växer längs med vattendragets kanter. Ån har ett väldigt likartat påverkat utseende med rätning, rensning och bristfällig beskuggning hela vägen upp till väg 57.

Figur 99. Där ån svänger om och går i direkt nordlig riktning tar åker vid på åns norra sida. Åkern brukas hela vägen ut i åkerkanten och beskuggning saknas.

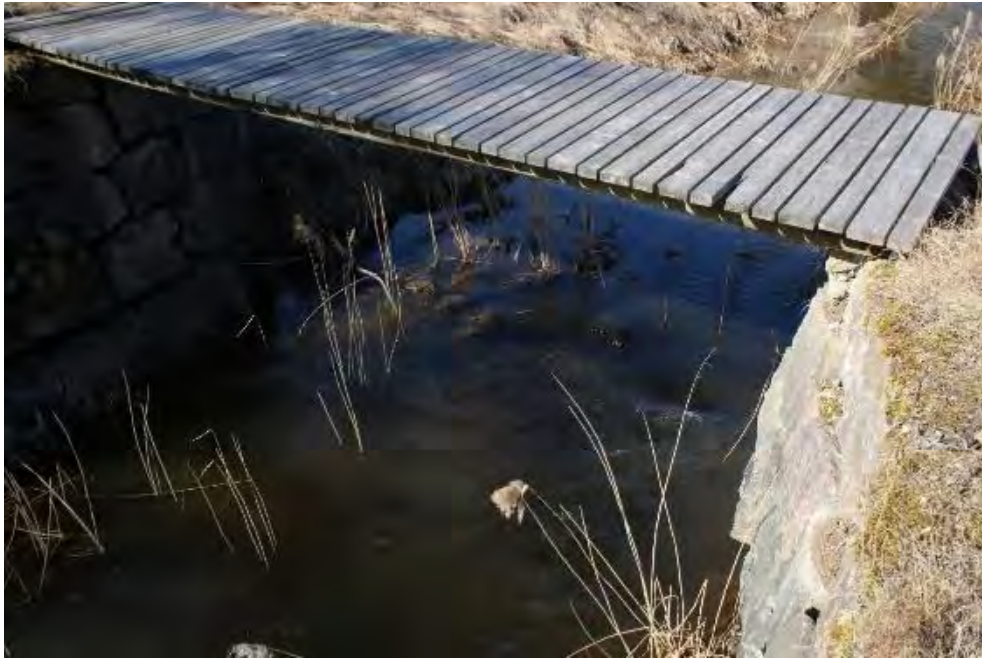
Figur 100. Vid de gamla brofundament som finns mellan väg 57 och järnvägen är det något bättre fart på vattnet.

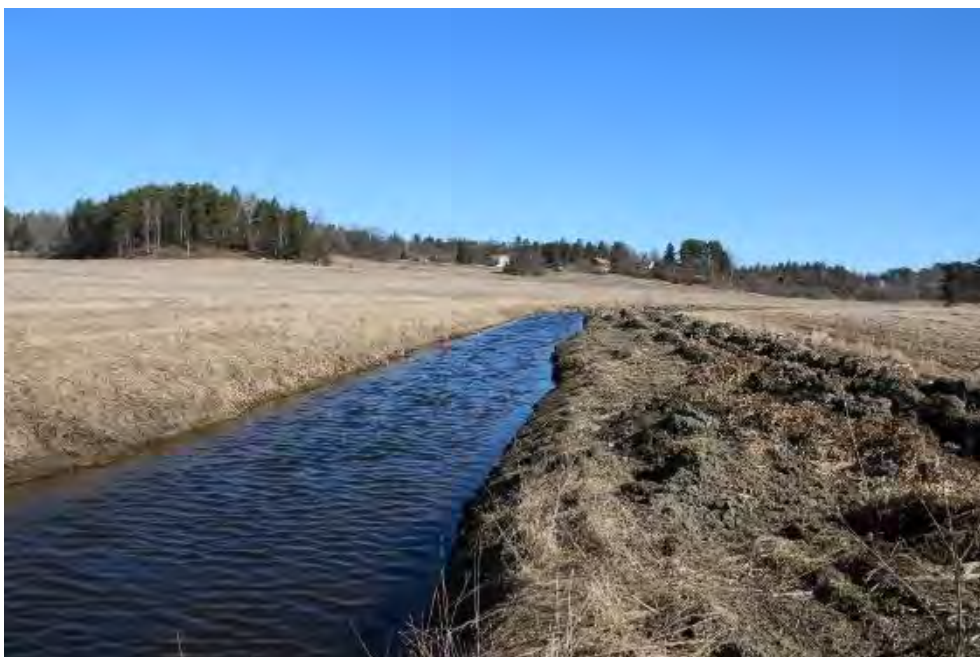
Där vattendraget sträcker sig i nord-sydlig sträckning står enstaka större alar längs med åfåran men när vattendraget sträcker sig i östlig sträckning saknas kantzon helt och vid fältbesöket var vattendraget nydikat (Figur 102). Strax innan Mölnboån passerar järnvägen finns återigen svag beskuggning från alskott som växer från

Figur 102. Vid besöket var delar av åfåren väster om järnvägen nydikat.

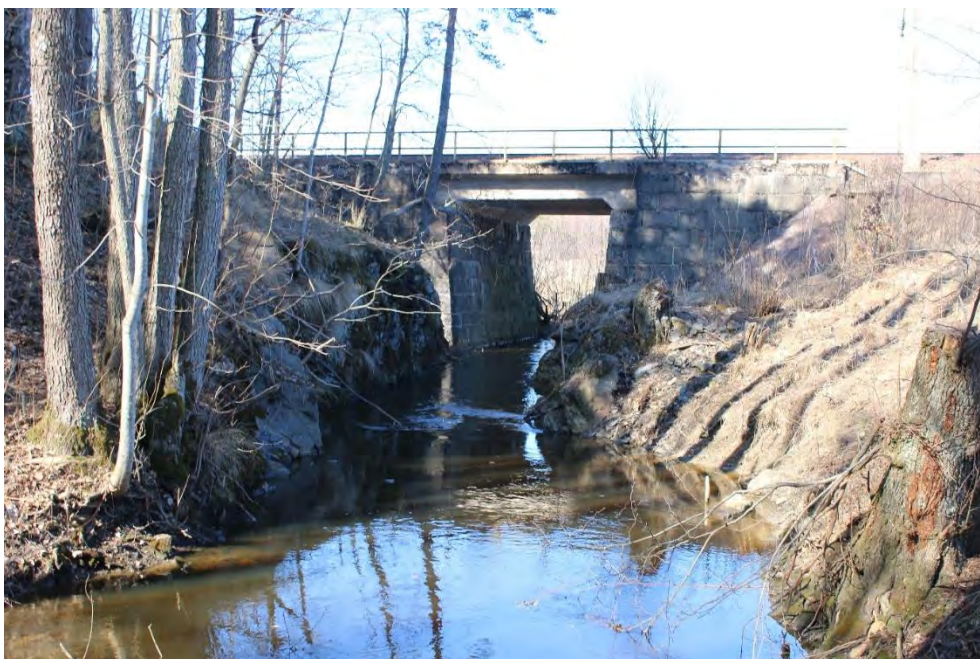
Figur 103. Uppströms järnvägen där Mölnboån rinner från Mölnbo samhälle ses ett tydligt exempel på hur ån har sänkts genom att man sprängt ned ån i berggrunden.

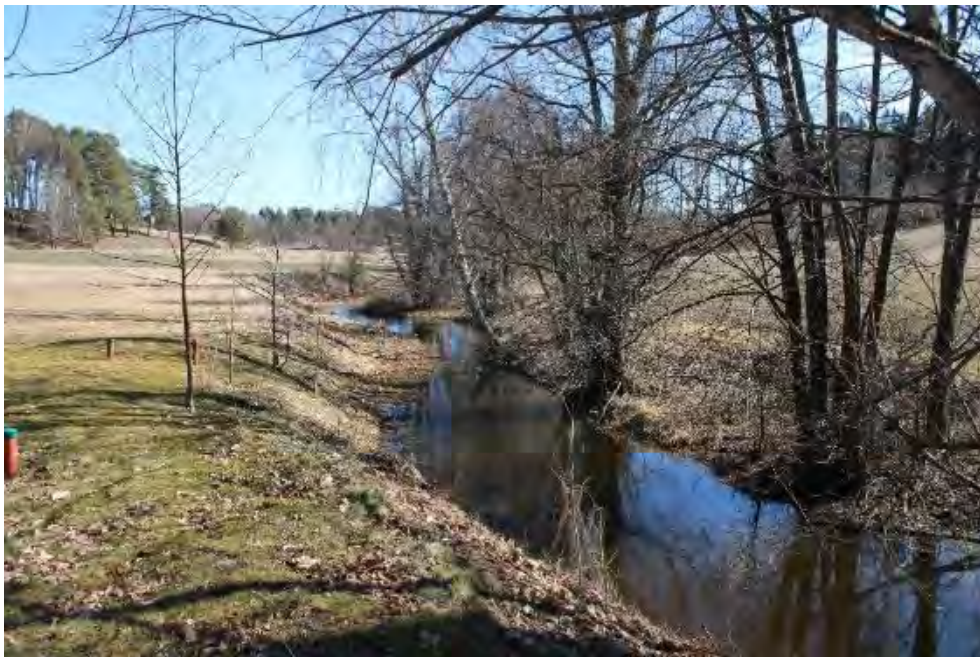
Figur 104. Uppströms väg 57 breder åkermark ut sig längs med åns båda sidor. Beskuggningen växlar mellan god och bristfällig.

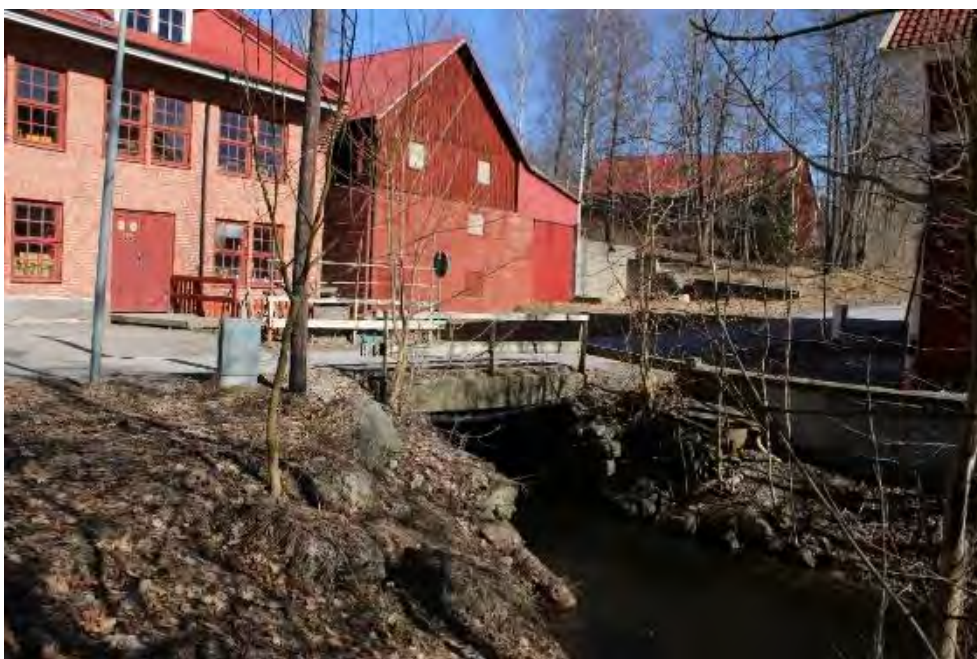
En bit upp ligger Mölnbo reningsverk vilket släpper ut det renade avloppsvattnet i vattendraget. Sträckan är i stort ganska odramatisk och har svagt meandrat utseende med rensad åfåra. Efter cirka 850 meter når Mölnboån en kraftstation vilken har en aktiv turbin som är ett definitivt vandringshinder för all fisk (Figur 105).

Figur 105. Mölnbo kraftstation utgör ett definitivt vandringshinder för fisk som annan fauna.

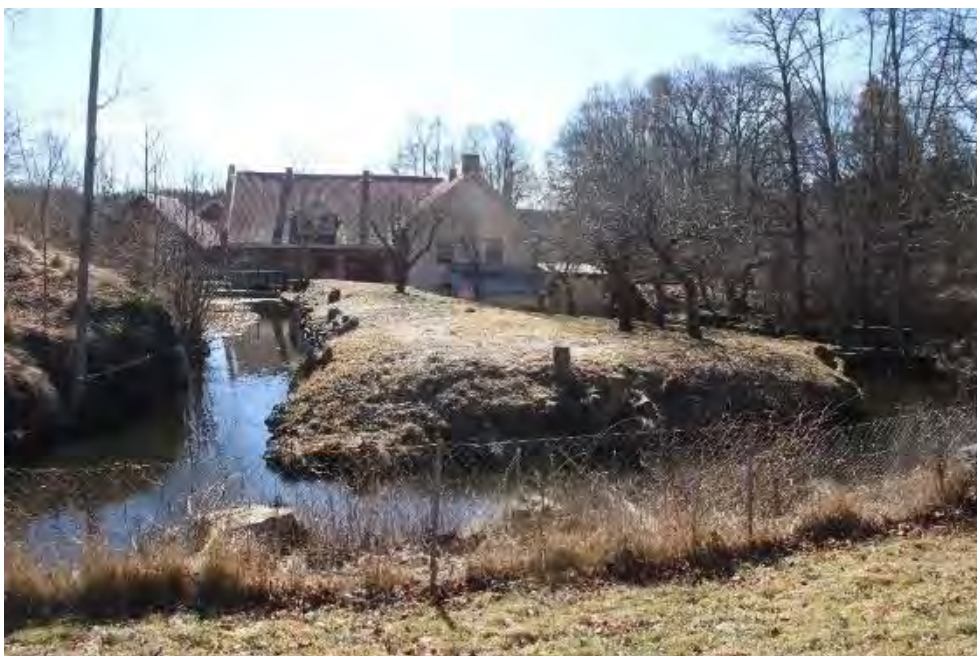
Sträckan börjar direkt uppströms kraftstationen där ån är förgrenad i två indämda fåror vilka sprängts in i berget (Figur 106). Den ena fåran leder till kraftverkets turbin och den andra fåran är en spillfåra där vatten kan ledas förbi kraftstationen vid behov.

Figur 106. Uppströms Mölnbo kraftstation delar sig vattendraget i två delar. Den ena fåran leder in i kraftstationen medan den andra fåran leder till en spillkanal. Med relativt enkla medel skulle spillkanalen kunna göras om till ett omlöp vilket skulle ge fria vandringsvägar för fisk och andra organismer i vattendraget.

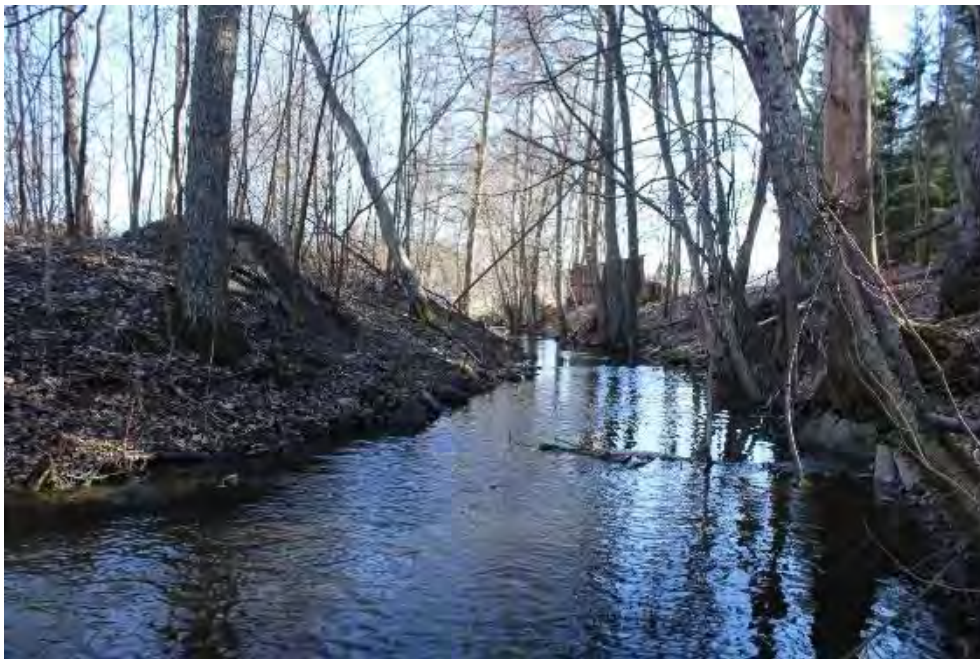
Uppströms kraftstationen är hela åfåran mot Långsjön kraftigt rätad och sänkt. På flera platser har berg sprängts bort och vattendraget liknar periodvis mer en kanal. Beskuggningen är god med lövträd på båda sidor. Drygt 200 meter upp i vattendraget kommer en mindre strömnacke där vattenhastigheten ökar något, i övrigt är vattnet lugnflytande på hela sträckan (Figur 107). Den totala sträckans längd är ca 500 meter.

Figur 107. Uppströms Mölnbo kraftstation på sträckan till Långsjön är beskuggningen god med lugnflytande vatten.

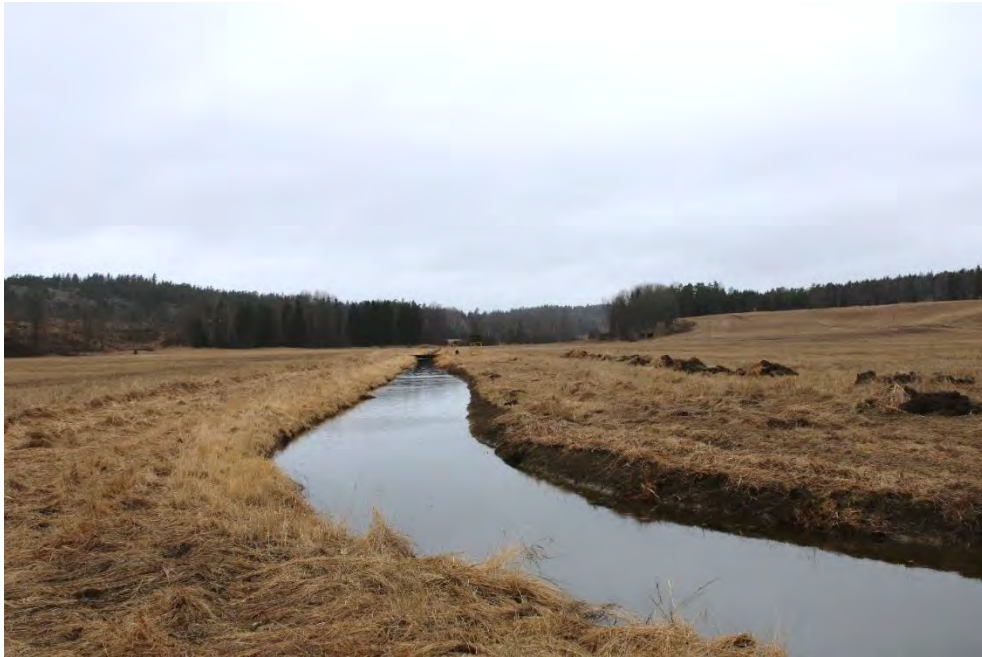
Biflödet mynnar i Mölnboån strax väster om Mölnbo samhälle i den krok där Mölnboån rinner under Gnestavägen och Järnvägen. Till en början är vattendraget kraftigt rätat, fördjupat i drygt en kilometers längd där det passerar Långbro (Figur 111). Kring vattendraget ligger åkermark och på vardera sida om vattendraget finns kantzoner bevuxna av gräs. Fallhöjden längs med sträckan är låg och vattnet är lugnflytande med jämn botten bestående av lera. På sträckan finns bäver som vid besöket hade en aktiv hydda nära biflödets mynning till Mölnboån. Trots snö- och issmältning och god vattenföring i vattendraget var partikelhalten låg och vattnet hade god sikt.

Figur 111. På sträcka 1 vid Långbro är vattendraget kraftigt rätat och fördjupat och saknar kantzoner.

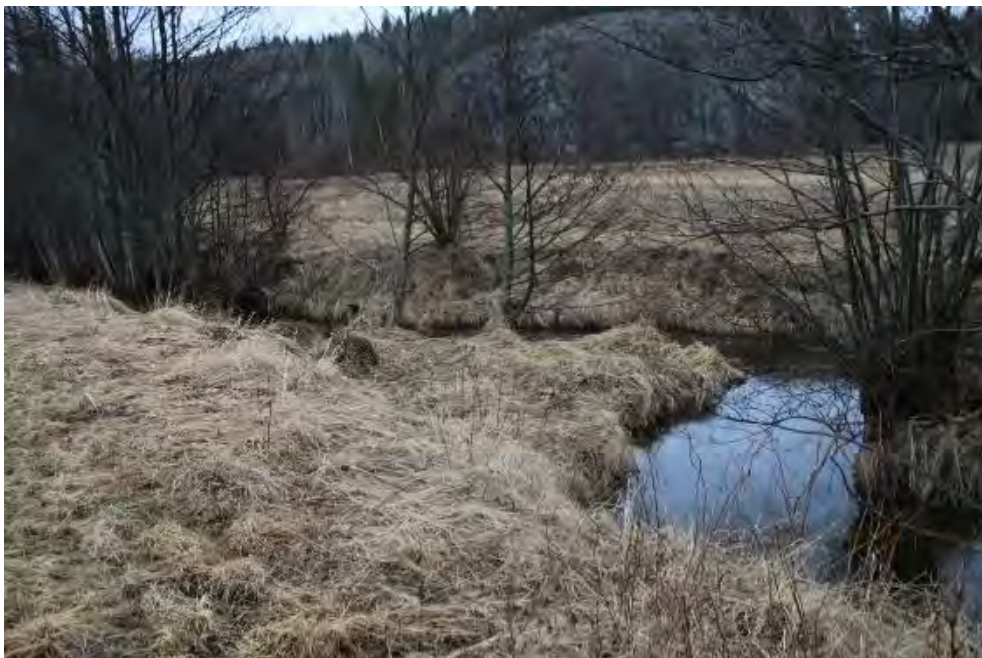
Figur 112. Längs med sträcka 2 och 4 meandrar vattendraget och har i regel god beskuggning av mindre alar som växer längs med strandbrinkarna. Strandbrinkar och botten består i huvudsak av lera.

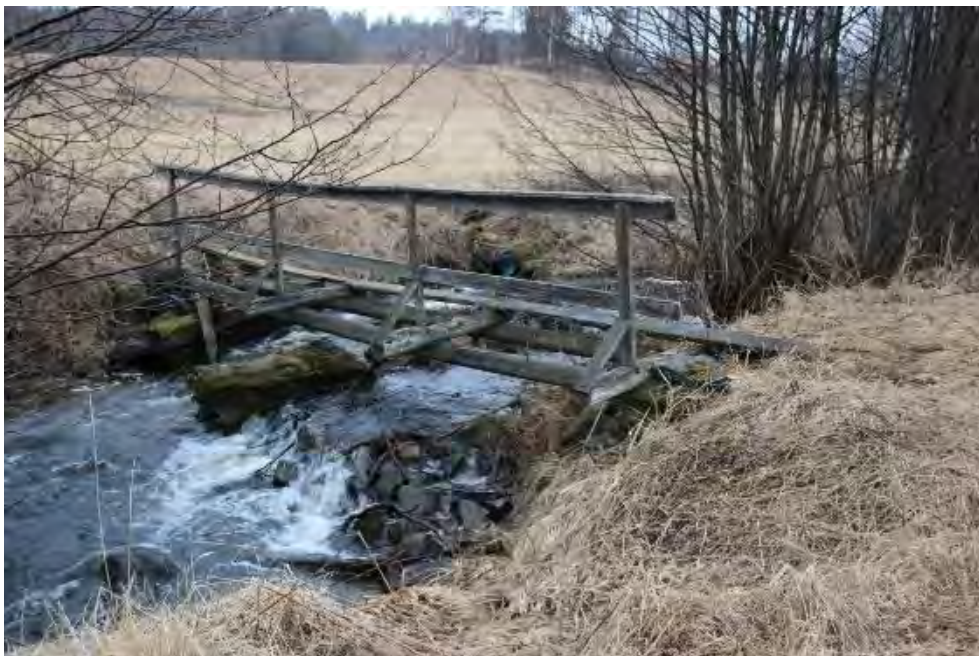
I mitten av denna sträcka finns ett strömparti där fallhöjden uppskattades till ungefär 80 cm under tio meters sträckning. I forsmiljön är botten hård med block som dominerande bottensubstrat (Figur 113).

Figur 113. Mitt i sträcka 2 finns ett strömmande parti med block och storsten. Fallhöjden uppskattades till cirka 80 centimeter över en tio meter lång sträcka.

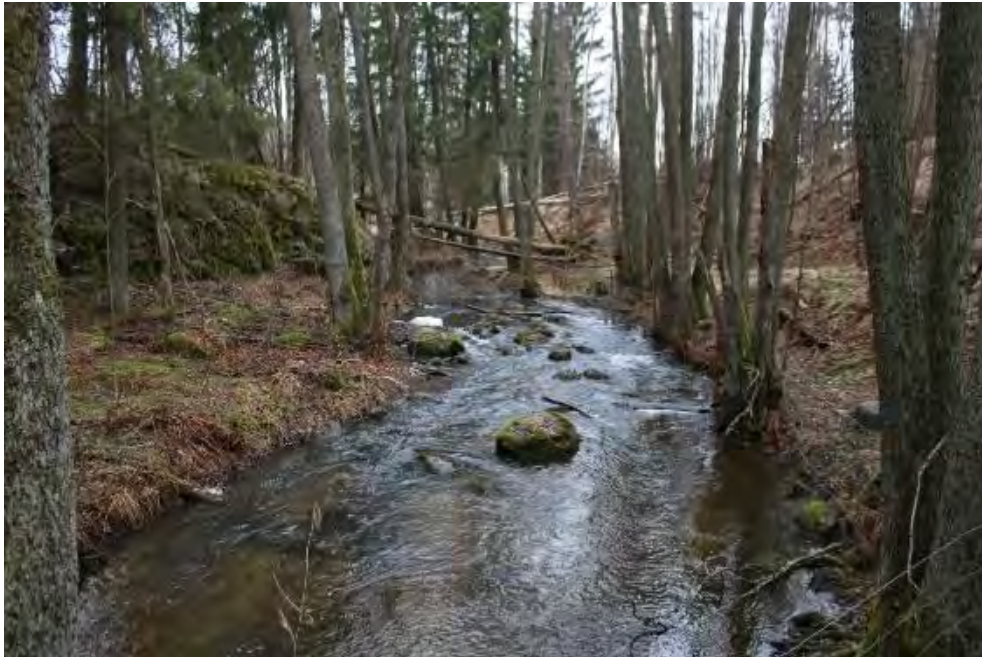
Figur 114. Vid sträcka 3 (Grindstugan) rinner vattendraget bitvis likt en utopisk skogsbäck.

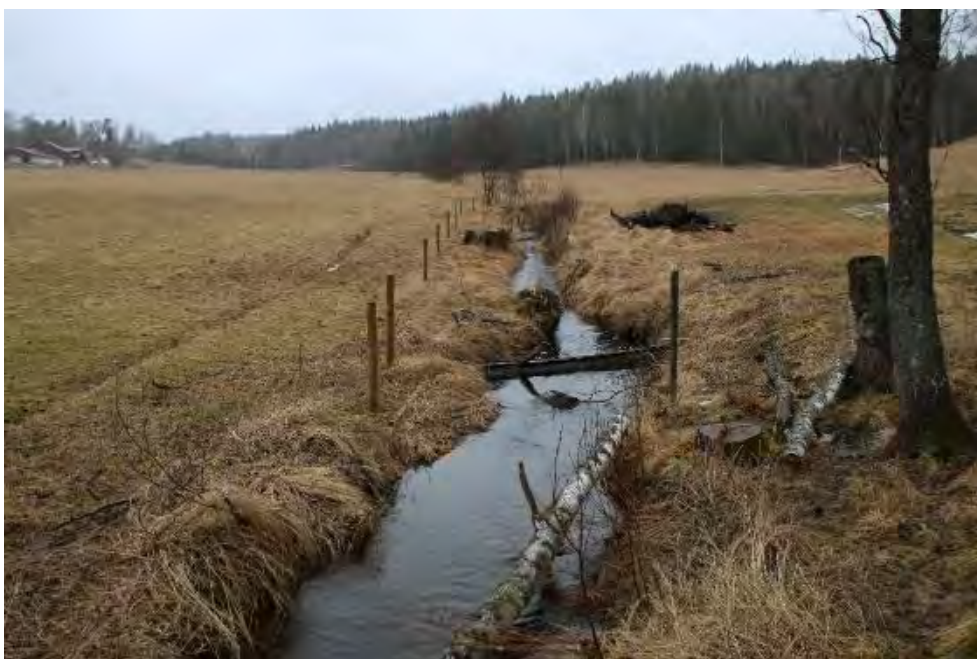
I bäckens sträckning som fortsätter vidare mot Dammen passerar det nu igenom fårbetesmarkerna vid Molstaberg. Här blir vattendraget smalare och vattenhastigheten blir snabbare trots att vattendragets lutning är ganska låg. Sträckans beskuggning är dålig med enstaka mindre alar som växer längs med strandbrinken (Figur 115). Där stängslingen för betesdjuren passerar vattendraget finns det partiella vandringshinder på flera platser då stängslingen är gjord hela vägen ned i åbotten.

Figur 115. Vid sträcka 5 är vattendraget smalt med hög vattenhastighet men saknar till stor del beskuggande kantzoner.

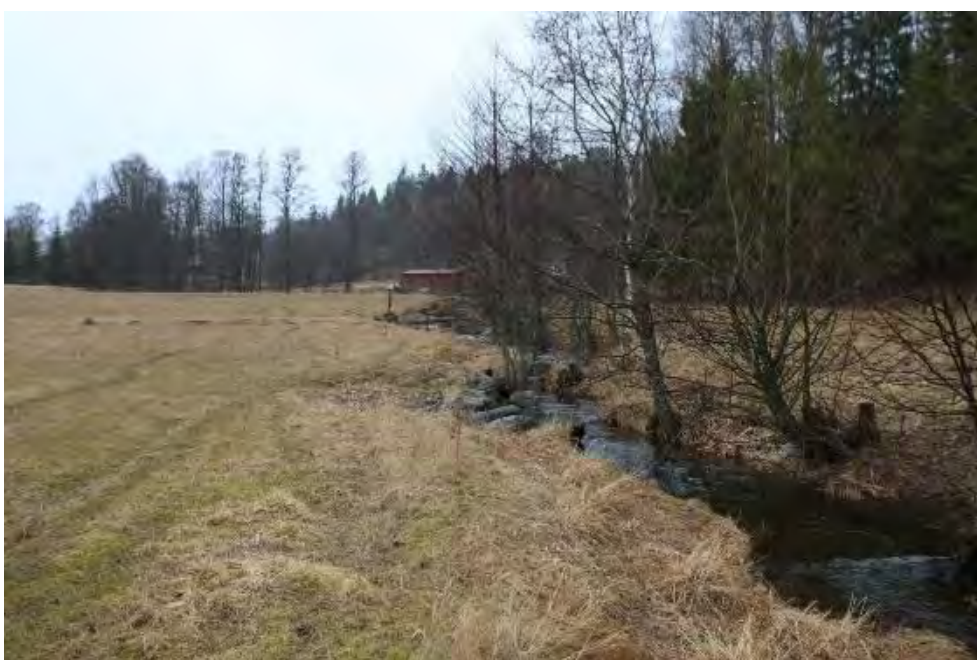
Figur 116. I slutet av sträcka 5 när bäcken närmar sig Dammen blir vattenhastigheten högre.

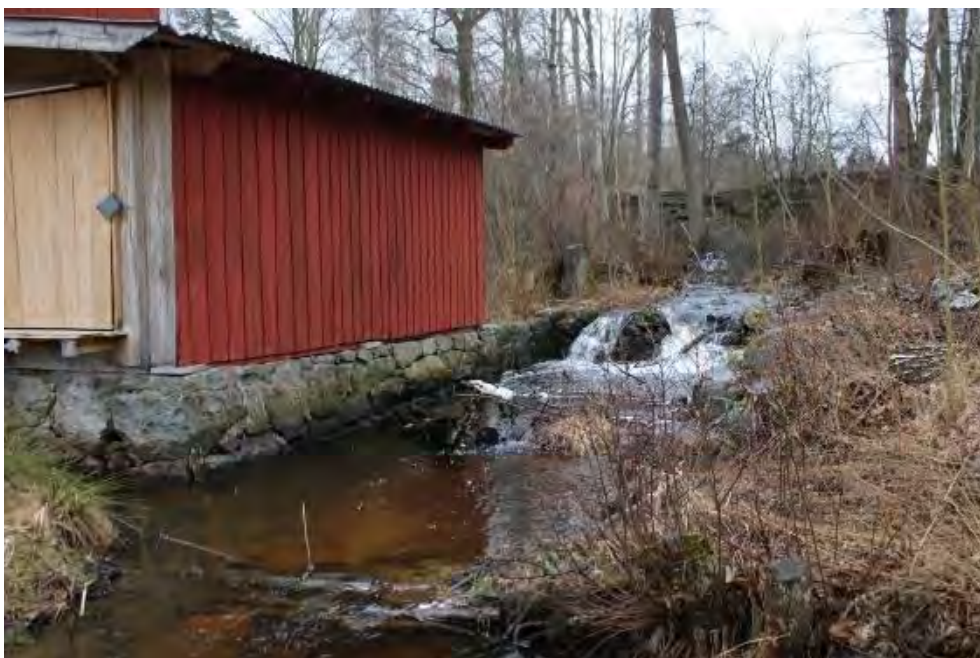
Dämningen skapar i sin tur tre stycken mindre vattenspeglar där ena vattenspegeln ansluter till nästa dämme vilken har en uppskattad fallhöjd på 0,8 meter och som ligger jämte en gammal staketfabrik som var aktiv under 1920-talet (Figur 118).

Figur 118. Vid den gamla staketfabriken nedströms Dammen finns ett lägre fall. Kring fastigheten är det stora erosionsproblem där vattnet hotar att underminera fastighetens grund.

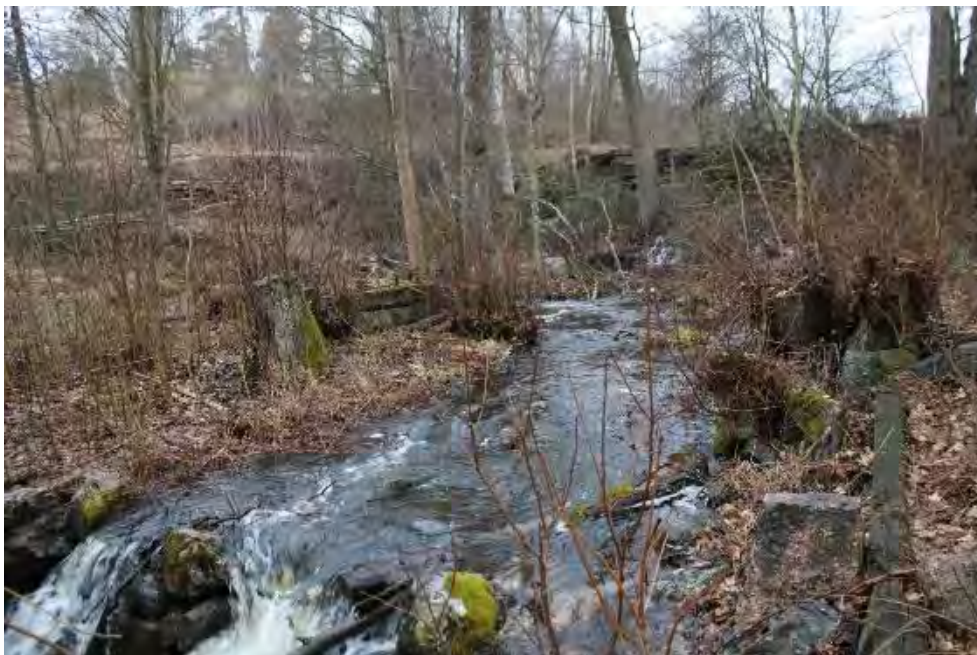
Direkt uppströms detta dämme faller vattendraget kraftig i en fors för att sedan diffust rinna igenom det dämme som är gjort av storsten och kross och som dämmer sjön Dammen (Figur 119). Dammen har inget egentligt utskov utan vattnet avrinner bland annat genom rör i dammvallen samt sipprar mellan stenmaterialet.

Under höglöden breddar även dämnet och vatten rinner över vägen som går på själva dammkroppen. Sträckans längd är cirka 100 meter.

Figur 119. Upp mot Dammen faller vattendraget kraftigt för att slutligen nå dämnet som dämmer sjön Dammen. Dämnet släpper igenom en stor del av vattnet genom att det silar genom stenmaterialet i dammkroppen.
