# Vattenvård i övre Trosaån

Förslag till konkreta vattenvårdsåtgärder

## Sportfiskarna

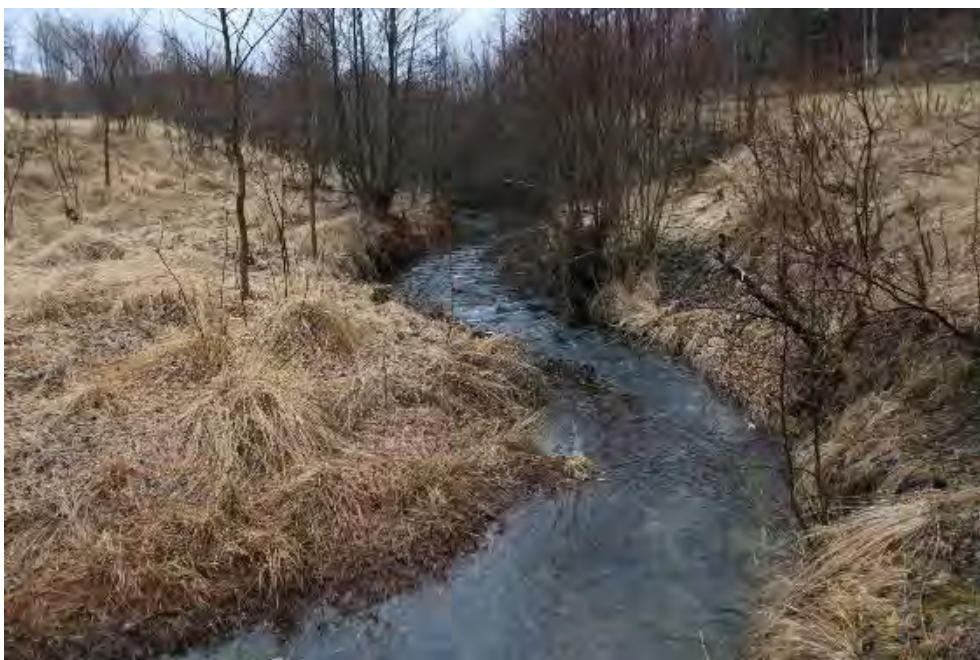
Figur 122. På sträcka 1 (Molstabergsvägen till viltvatten 1) har bäcken partier med god beskuggning, meandrande åfåra och botten av block och sten.

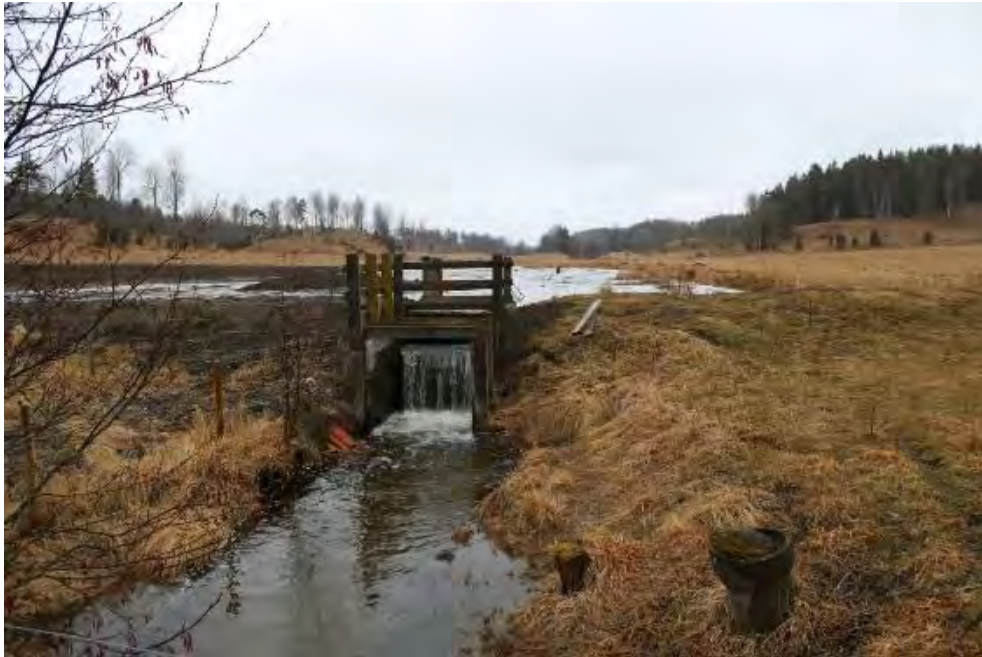
Direkt väster om Molstabergs säteri finns ett viltvatten på uppskattningsvis 7–8 hektar (Figur 123). Viltvattnet är skapat genom att en dammvall med ett överfallsvärn placerats tvärs igenom bäcken vilket skapar ett definitivt vandringshinder för all typ av fisk (Figur 123). Dämmets höjd uppskattades till cirka 1,2 meter.

Figur 123. Det första viltvattnet direkt väster om Molstabergs säteri utgör ett definitivt vandringshinder för fisk i vattendraget och förändrar miljön från strömvatten till en sjömiljö. På platsen finns möjligheten att göra ett omlöp.

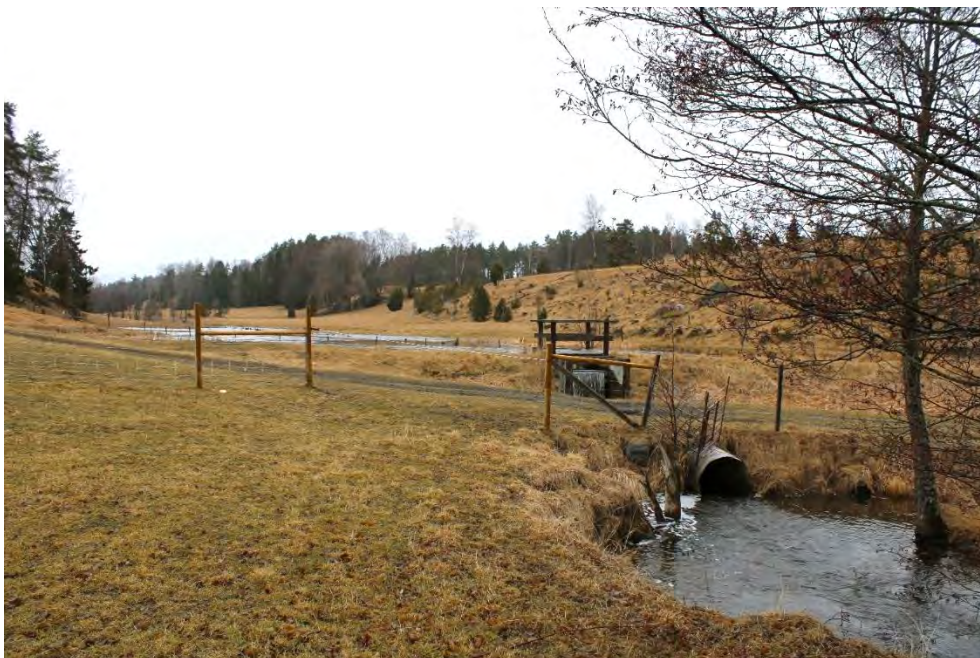
Det andra viltvattnet i Sjundagrenen är konstruerat likt det första med dammvall och överfallsvärn (Figur 125). Även detta är ett definitivt vandringshinder för fisk och dämmets höjd uppskattades till ca 1,2 meter.

Figur 125. Det andra viltvattnet i Sjundagrenen är likt det nedre ett definitivt vandringshinder för fisk.

2. Utredda möjligheten för fiskvandring förbi dämnet vid sträcka 3 (viltvatten 2). På denna plats ligger viltvattnet i en dalgång och en åtgärd likt den vid det nedre viltvattnet skulle vara tekniskt svår att få till. Istället bör möjligheten att skapa ett inlöp längs med en av viltvattnets kanter undersökas.
3. Utredda möjlighet att anlägga en så vattenhushållande sjöträskel som möjligt vid sträcka 4 (Sjundasjöns sjöträskel). Huvudmålet är att få så jämn vattenföring som möjligt sommartid.
4. Återskapa strömförhållanden genom att placera ut grus och stenmaterial i den mest meandrande delen av sträcka 1 (Molstabergrsvägen till viltvatten 1). Målbilden är att öka ytan lek- och uppväxtområden för öring).
5. Se över möjligheten att få sammanhängande kantzoner kring vattendraget.

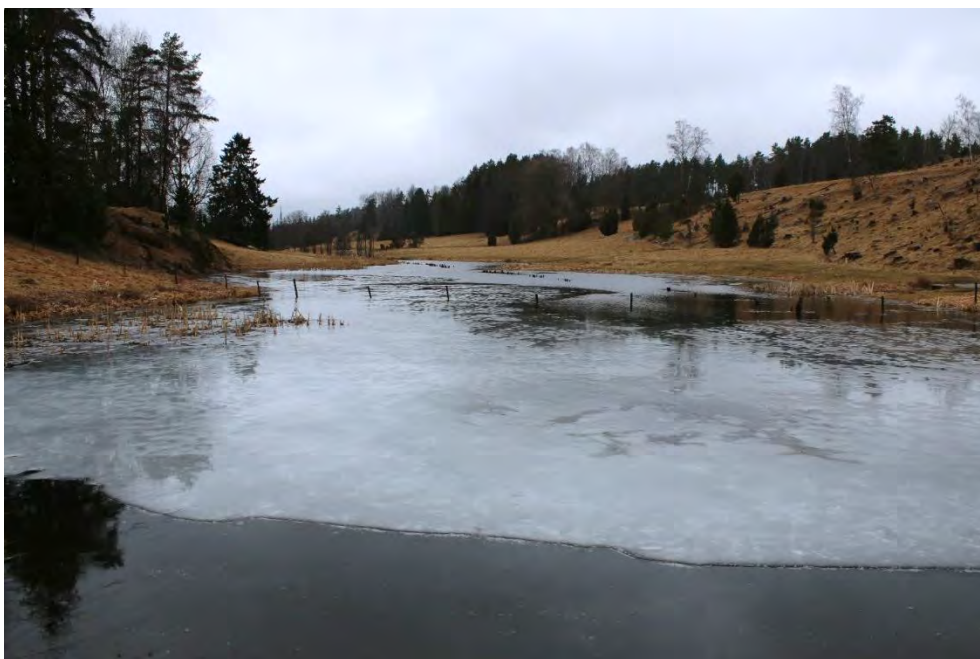
Det övre viltvattnet är något mindre och har en yta på uppskattningsvis 4 hektar vilken dämmer en sjömiljö cirka 170 meter uppströms dämnet (Figur 126).

Figur 126. Då det andra viltvattnet ligger insprängt i en dalgång kan en lösning för att åtgärda vandringshindersproblematiken vara att anlägga ett inköp längs med en av våtmarkens kanter.

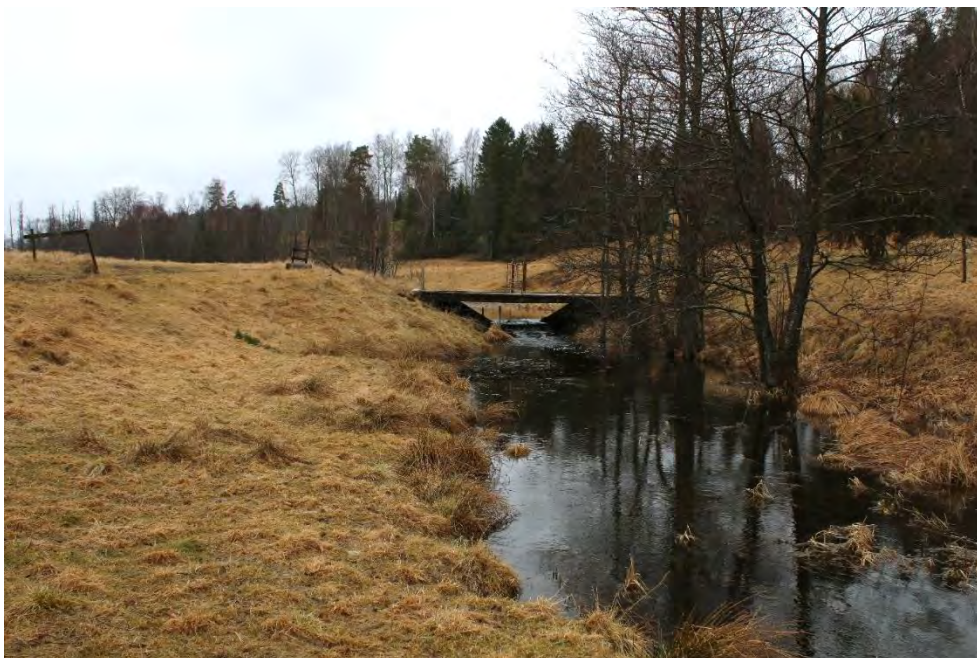
Figur 127. Strax nedströms Sjundasjön ligger sjöns sjötröskel under en bro. För att höja vattendragets ekologiska värden bör sjötröskeln designas så att vattenföringen blir så jämn som möjligt.

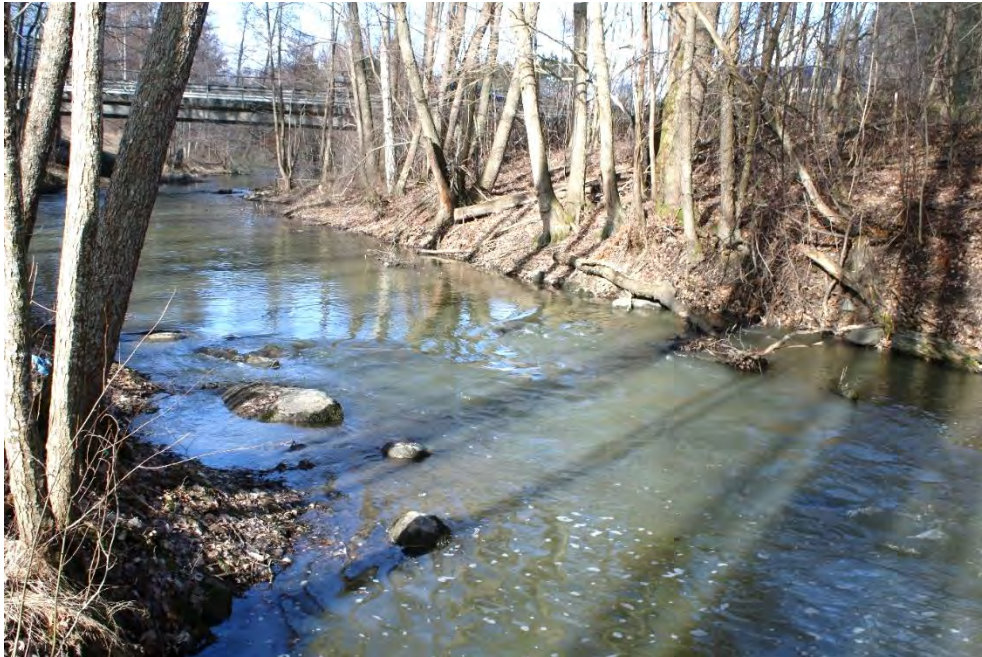
Figur 131. Strax uppströms Strömsborg ändrar Sigtunaån karaktär med högre vattenhastighet, hårdare botten och god beskuggning. Åfåran är rensad med från block och sten och mycket lämplig för fiskevårdsåtgärder där material återförs till åfåran.

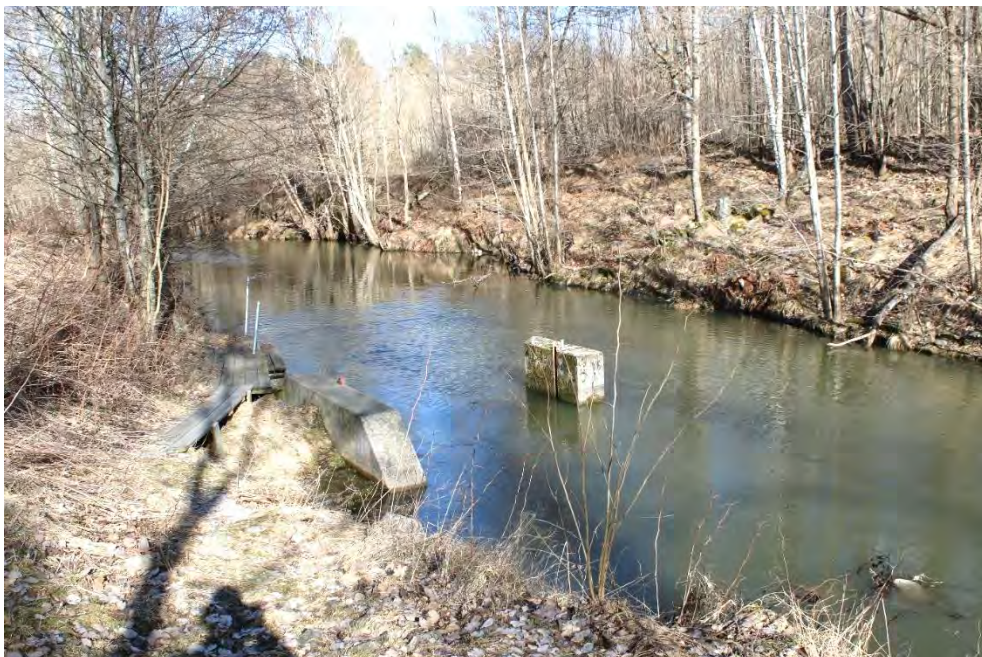
Figur 133. Vid Lilla Sigtuna finns en betongkonstruktion med en tvärgående betongbalk i botten vilken är Frösjöns nivåreglerande sjötröskel.

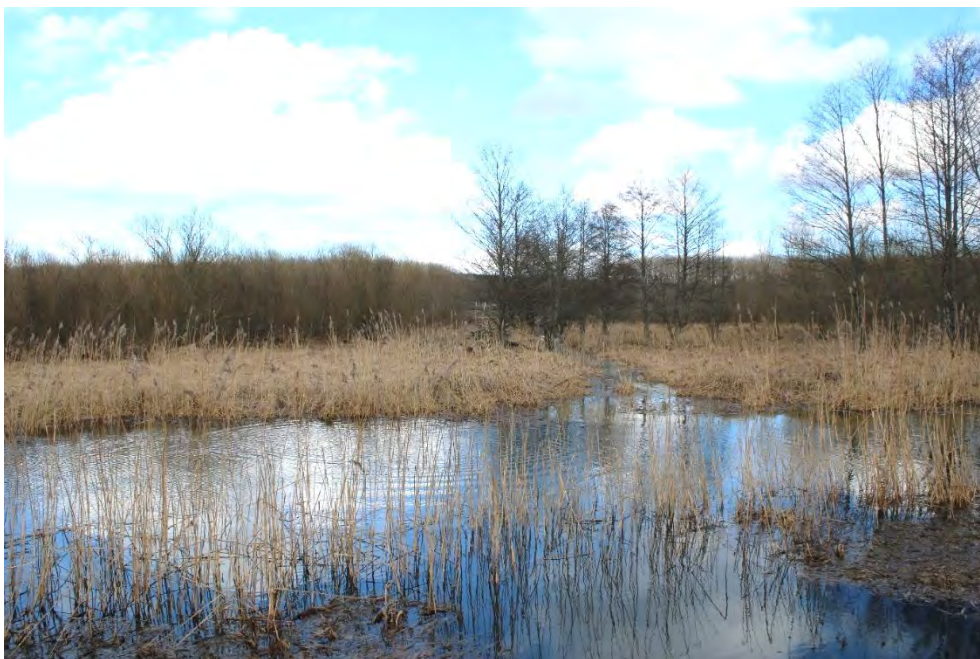
Strax uppströms reningsverket mynnar ett dike på vattendragets östra sida. Diket avvattnar omkringliggande åkermark och är till stor del täckdikat förutom de sista 150 metrarna när det passerar igenom salixodlingen. Vid högflöde för diket med sig en stor mängd partiklar och sediment vilket gör att en plym av grumligt vatten kan ses komma ut från dess mynning (Figur 135).

Figur 135. Längs med åns östra sida strax uppströms reningsverket mynnar ett mindre vattendrag i Sigtunaån. Vattendraget är till stora delar täckdikat och får sitt vatten från omkringliggande åkermark och bär med sig stora mängder sediment under högflöde. En lämplig naturvårdsåtgärd är att anlägga en fosforfälla strax innan vattendraget mynnar i Sigtunaån.

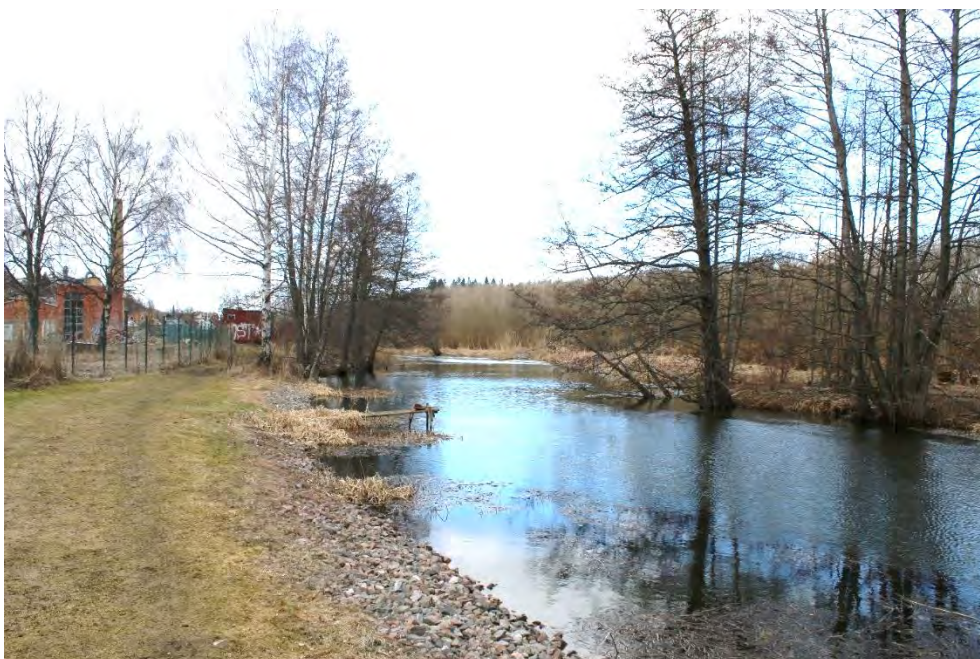
Figur 136. Uppströms reningsverket har Sigtunaån erosionsskyddade kanter av bergkross längs med dess västra sida. Beskuggningen är generellt låg längs med hela sträckan från reningsverket upp till Frösjön.

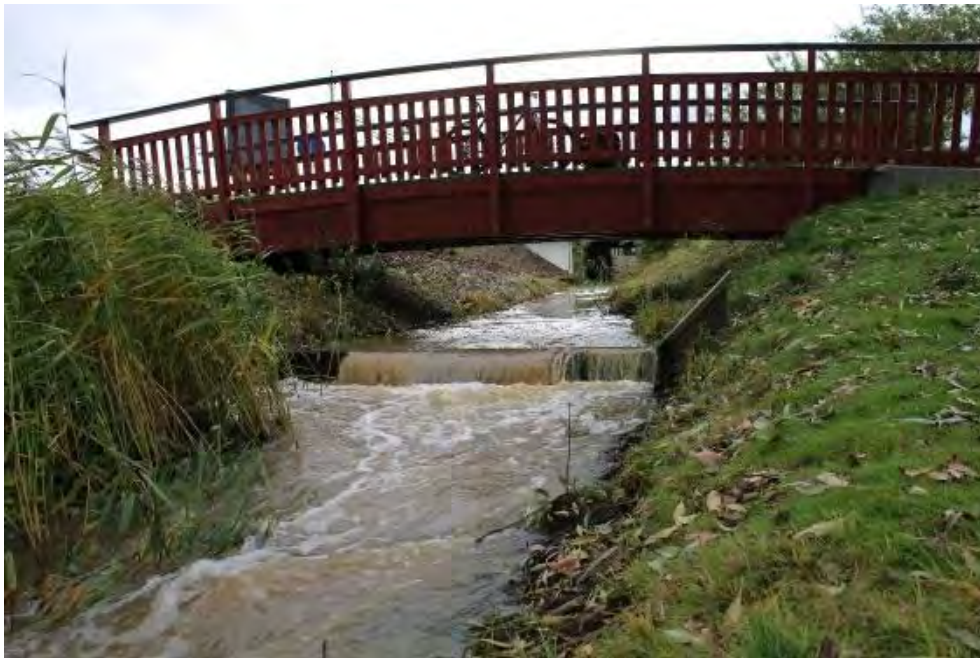
Frösjön, under järnvägen och till kulverteringen som börjar under Västra Storgatan. Direkt uppströms mynningen finns ett lågt trädämme anlagt som håller vattennivån i kulverten (Figur 140). Dämmet är i sig ett vandringshinder.

Figur 140. Direkt uppströms Marieströms utlopp till Frösjön finns ett lågt vandringshinder. Detta vandringshinder kan enkelt åtgärdas genom att det trösklas upp med grus och sten nedströms.

1. Se över möjligheten att tröskla det låga vandringshinder beläget direkt uppströms Marieströms mynning i Frösjön.
2. Se över möjligheten att skapa ett vattenlandskap med meandrande åfåra och sedimentationsbassänger direkt uppströms kulverten vid Nygatan/Österkärv.
3. Arbeta med kantzoner och skyddszoner kring vattendraget uppströms väg 57.

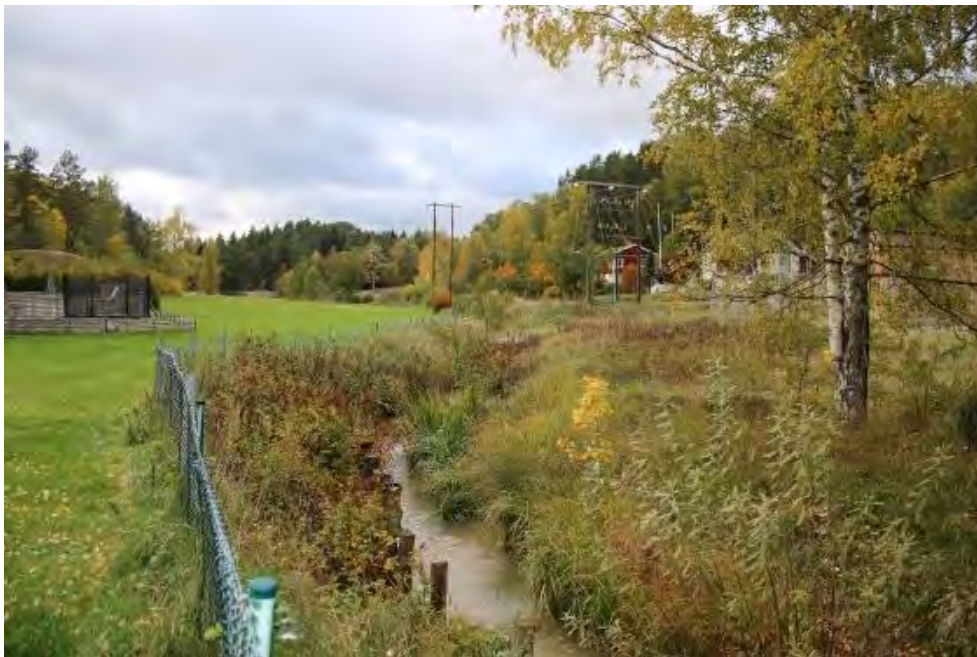
Figur 141. Där Marieström åter går i dagen efter att ha varit kulverterat under Gnesta samhälle är vattendraget rätat och rensat med låg beskuggning.

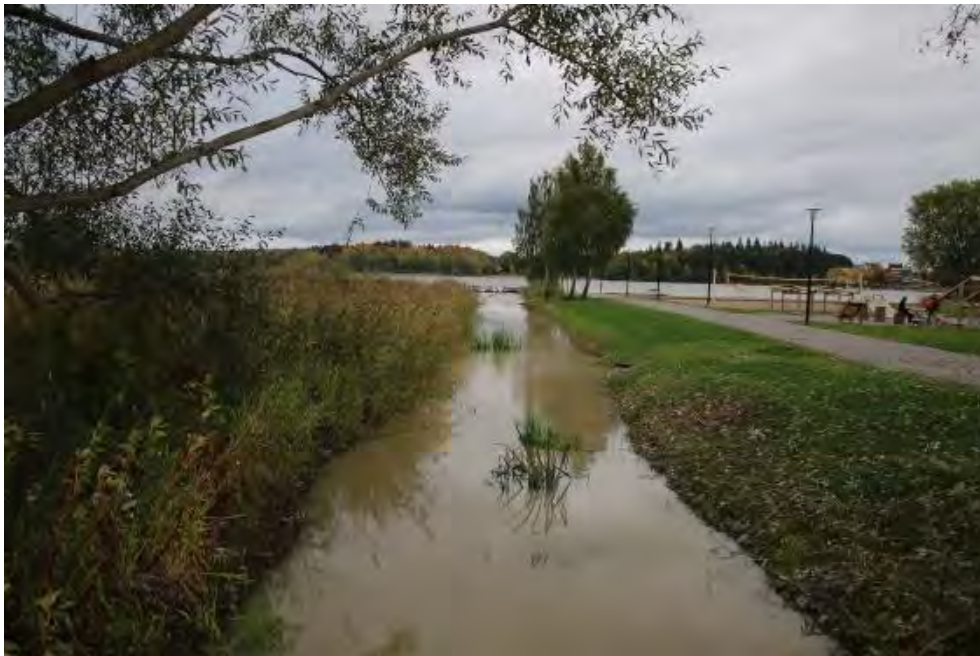
Figur 146. Valasjögraven mynnar i Frösjöns sydvästra del. Vid nederbördsrika perioder är vattendraget kraftigt lergrumlat.

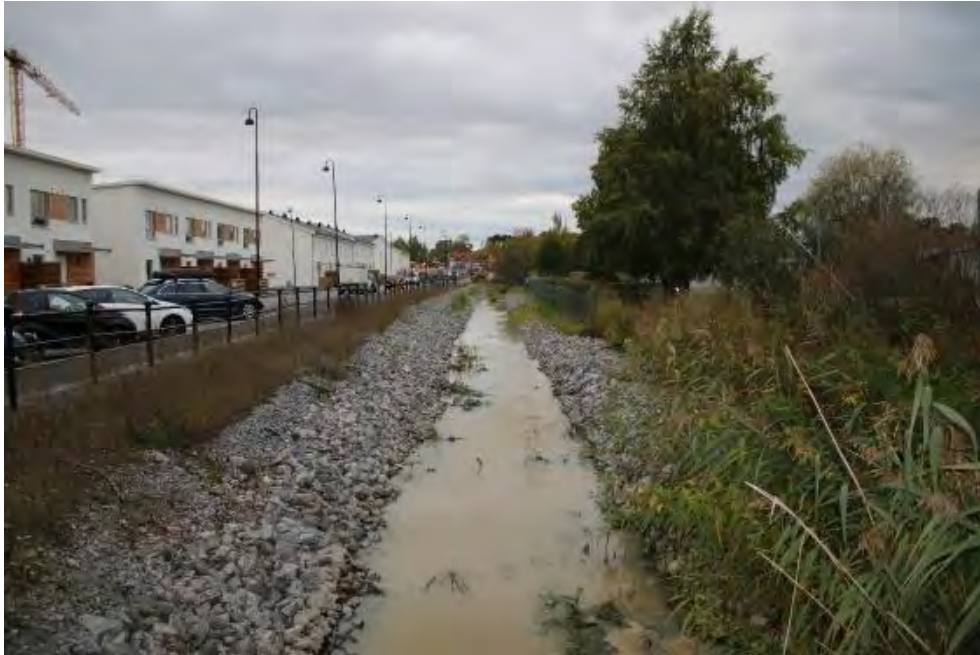
Figur 147. Där Valasjögraven rinner igenom bebyggelse närmast Frösjön liknar vattendraget mest ett dagvattendike med slänter och botten av makadam med låg beskuggning. Under en lång sträcka är vattendraget kulverterat under Gnesta samhälle.

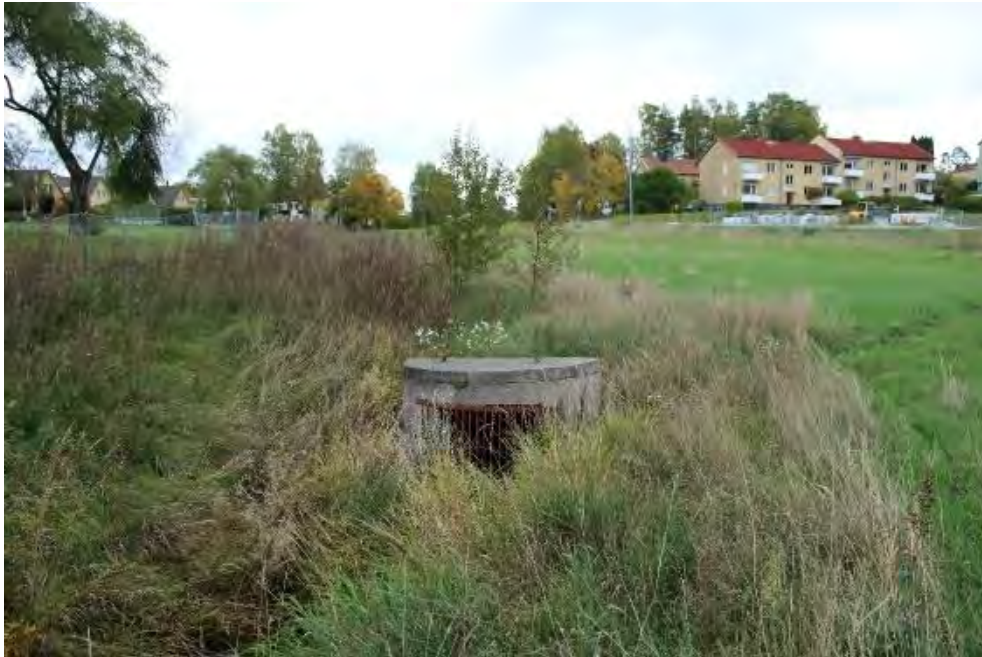
Figur 148. Valasjögraven rinner in i sin kulvertering vid Sällskapsvägen. Hur kulverteringen sträcker sig under jord är oklart.

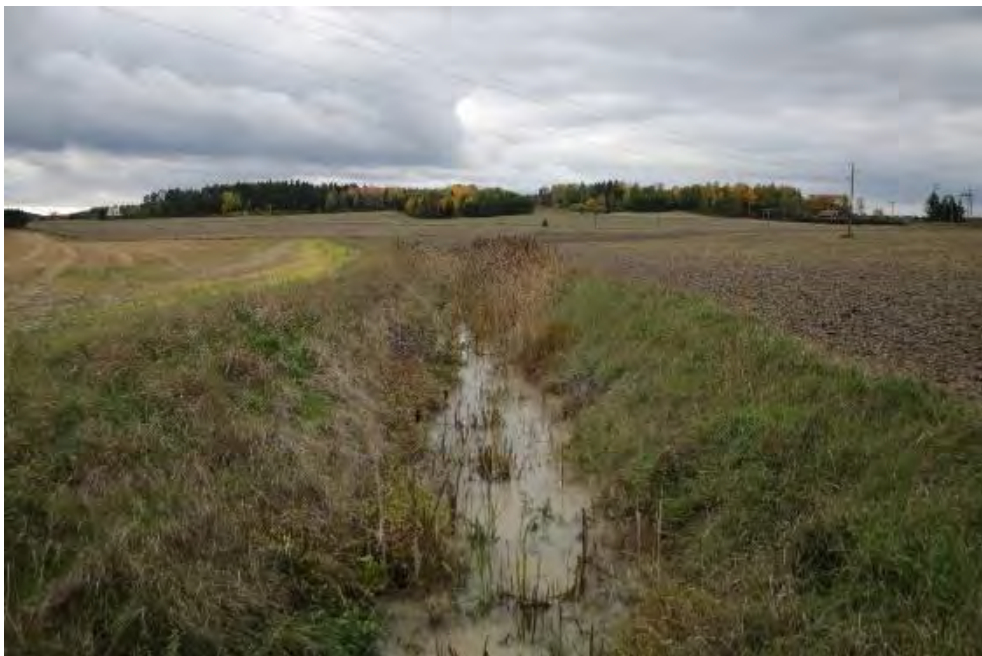
Uppströms kulverteringen rinner Valasjögraven över åkermark likt ett dike utan beskuggning (Figur 149). Åkermarken går ut i kanterna mot vattendraget vilket som ett resultat blir kraftigt lergrumlat under nederbördsrika perioder. Valasjögraven går sedan likt detta hela vägen upp till Valasjön där vattendraget ansluter till sjön genom ett tjockt vassbälte.

Figur 149. Kring Valasjögravens övre hälft är vattendraget kraftigt rätat, rensat och utan beskuggning. Åkermarken brukas hela vägen ut i vattendragets kant.

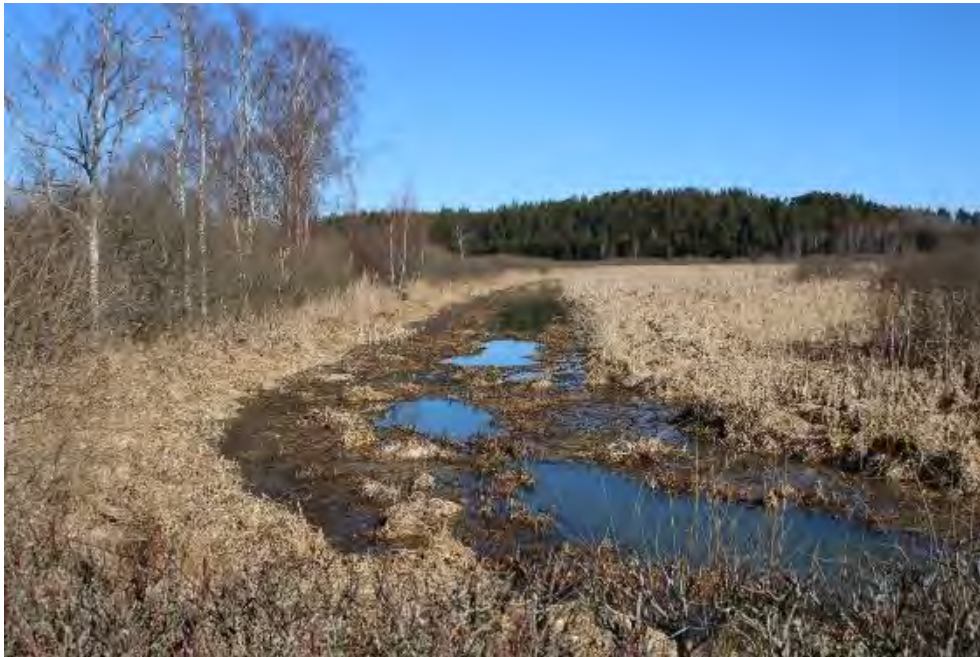
Figur 153. Direkt uppströms mynningen till Frösjön ligger ett stort vasshav direkt norr om Södertuna. I detta område är det möjligt att vassfräsa, schakta ur vattenspeglar och återmeandra åfåran vilket sammantaget skulle ge högre biologisk mångfald och renare vatten.

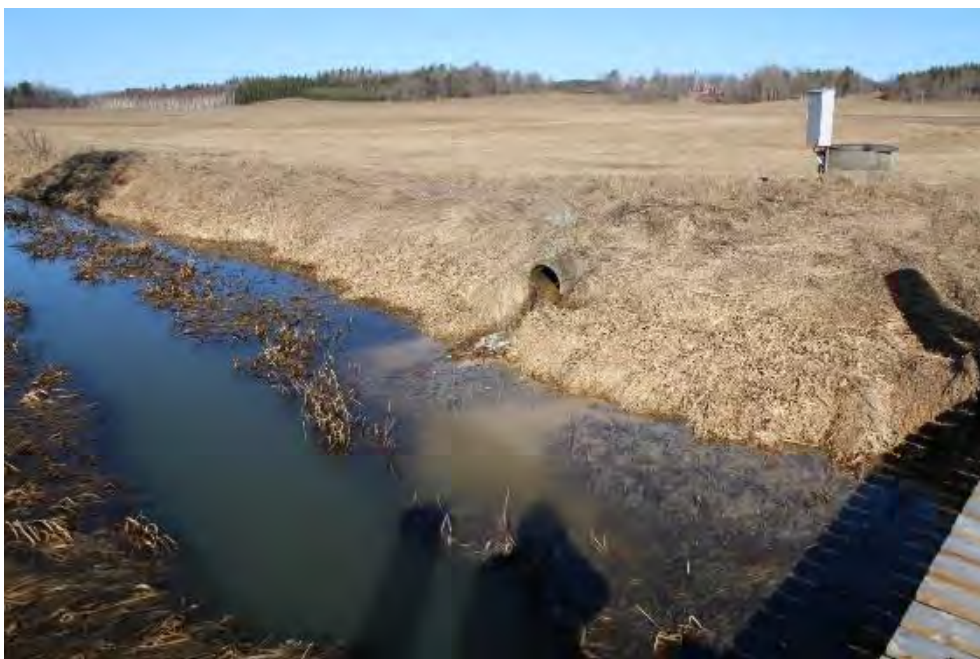
Figur 155. På sträckan upp mot Vadsbro mynnar flera täckdiken vilka för med sig sedimentrikt vatten.

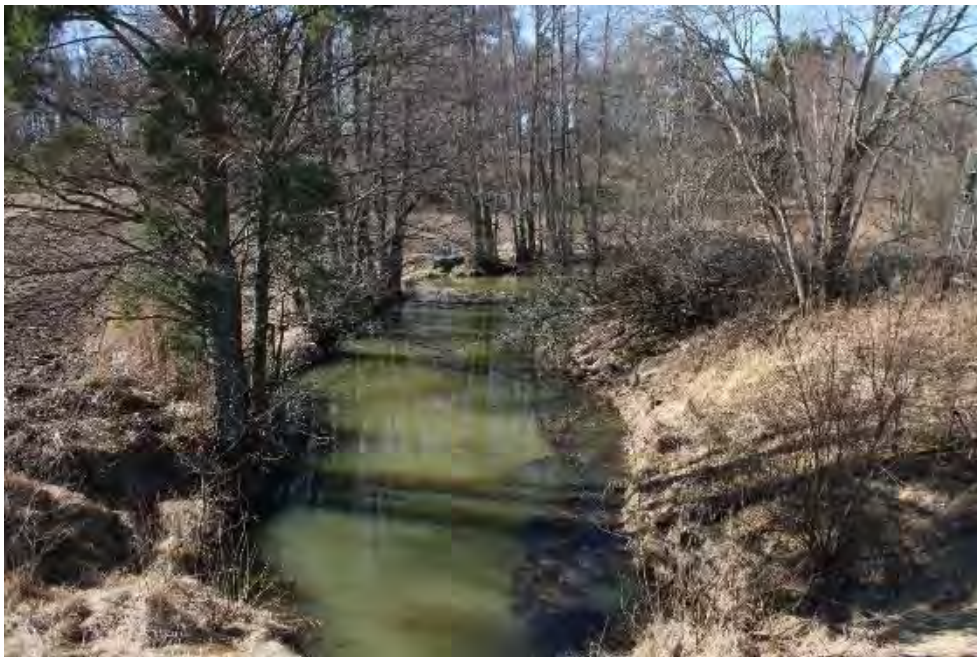
Figur 156. Bild tagen uppströms asfaltsvägen vid Vadsbro där Norrtunasjön börjar. Till en början rinner vattendraget i ett kortare parti med god beskuggning.

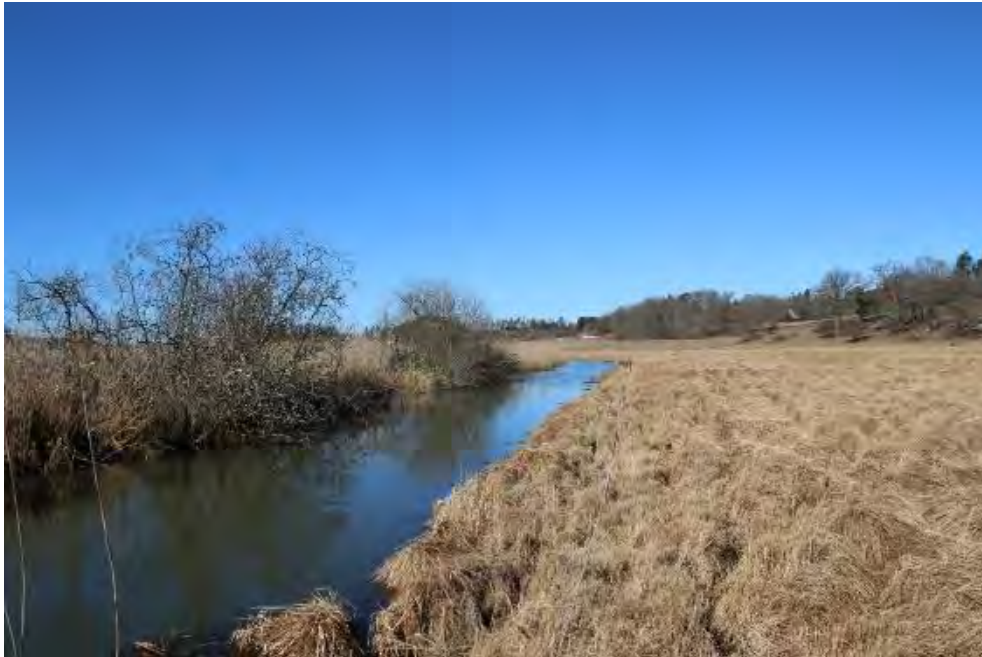
Figur 157. Norrtunasjön är numera ett snårigt hav av vass, kaveldun och videsly vilket är ett resultat av de sjösänkningar som genomförts i området. Denna bild är tagen söder om Norrtuna gård där nötkreatur betar på norra sidan av Vadsbroån. På norra sidan av Vadsbroån nedanför Norrtuna gård ansluter ett mindre vattendrag vilket för med sig mycket sediment.

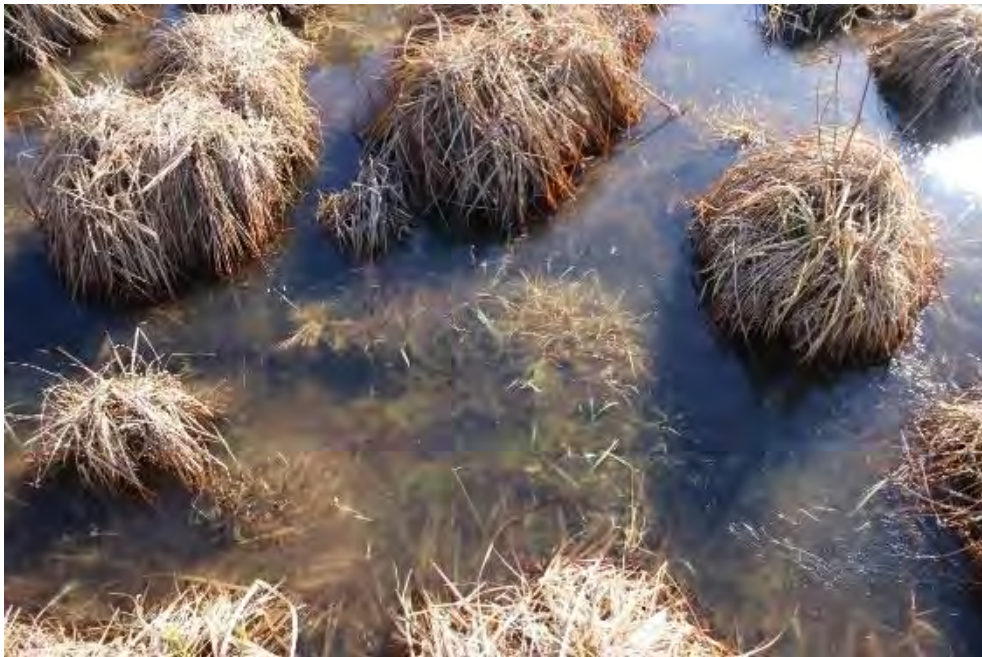
Figur 158. Vid platsbesöket var det tydligt hur klart och fint vatten blir som får gå igenom våtmarksytor. I den mest vattensjuka marken kring Vadsbroån är det tydlig skillnad på vattenkvaliteten jämfört med den grumliga huvudfåran.

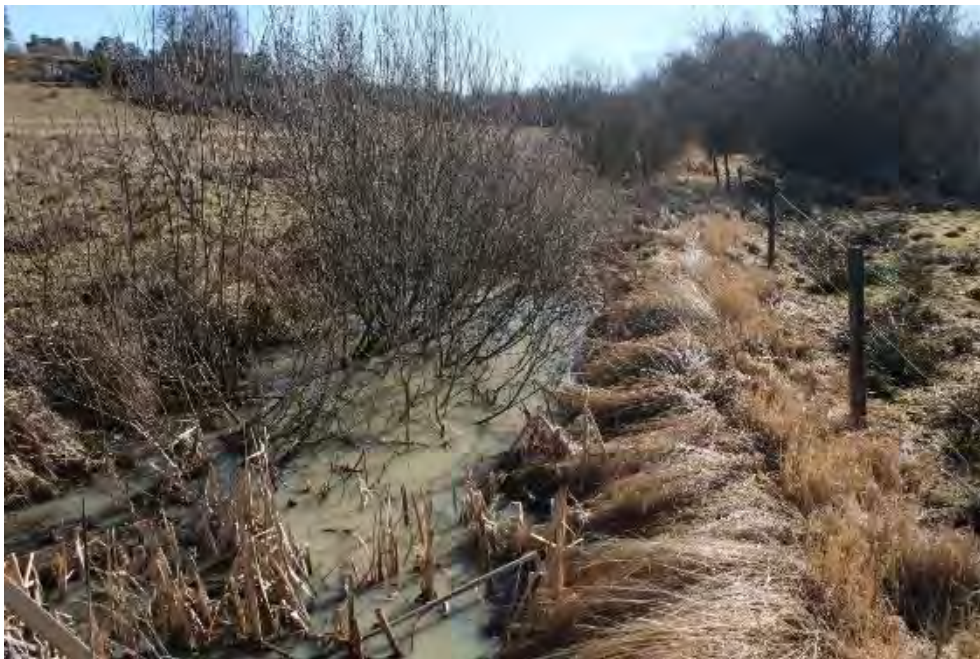
Figur 159. Vid Lund i övre delen av Norrtunasjön ansluter ett mycket sedimentrikt biflöde.

3. Utred möjligheten att dämna/schakta ut våtmarksytor i det biflöde som mynnar i Norrtunasjön direkt söder om Norrtuna slott. Detta är det enda vattendrag som mynnar i området med fall varav dämmande åtgärder kan göras utan att det påverkar dikningsföretaget i huvudfåran.

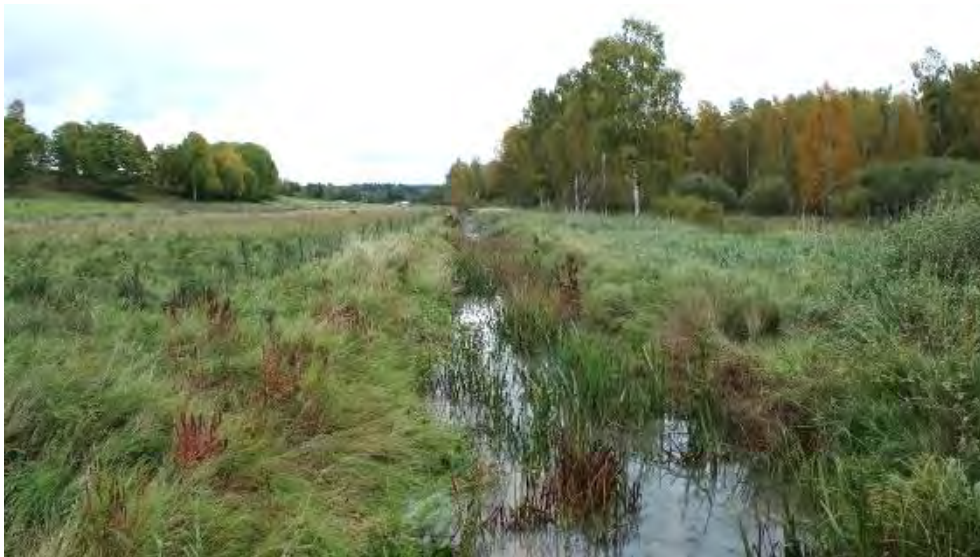
Avrinningsområdet är flackt och fallhöjden är endast ett par meter. Vattendraget är i hela sin sträckning kraftigt rätat, fördjupat och rensat och med låg beskuggning (Figur 163).

Figur 163 Sträckan direkt nedströms Rundbulten sedd från bron över vattendraget vid Ekeskulla. Vattendraget är kraftigt rätat, rensat och fördjupat med mycket vegetation som växer i bäckfåran.

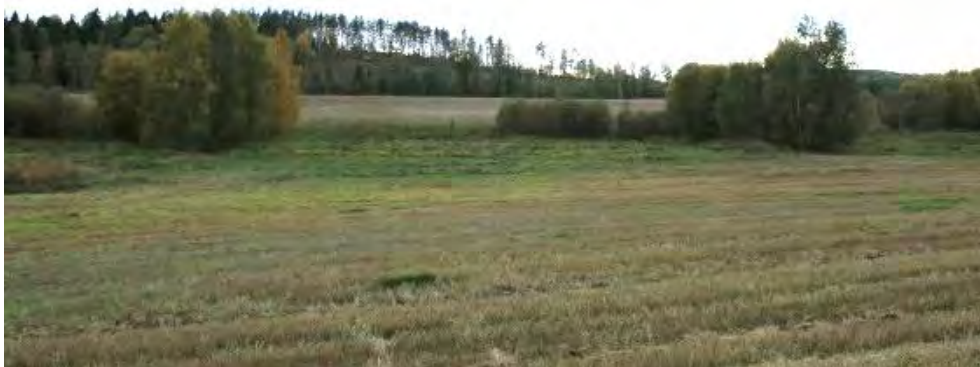
Figur 164. En bild av det stora vasshav som blivit kvar efter den omfattande sjösänkningen av Hollandsjön.

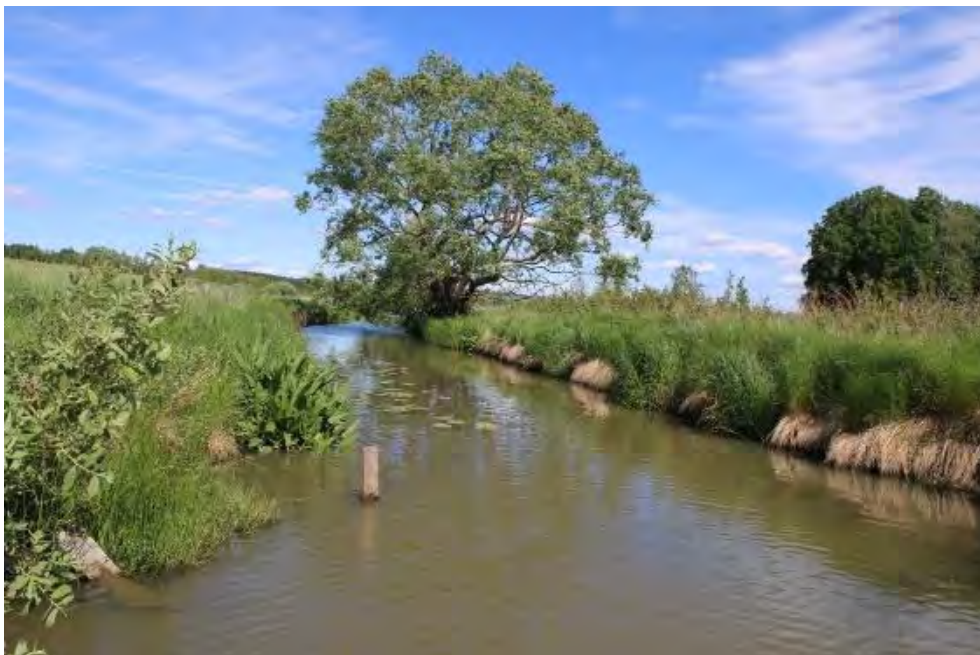
Figur 171. Lifsingeån är djupt nedgrävd i den mjuka lerjorden och har lugn ström. Beskuggningen från träd och buskar är låg. Fläckvis växer bestånd av bland annat näckros i åfåran.

Utreda möjligheten att återskapa skyddszoner för jordbruk, beskuggande kantzoner och meandrande åfåra (Figur 173).

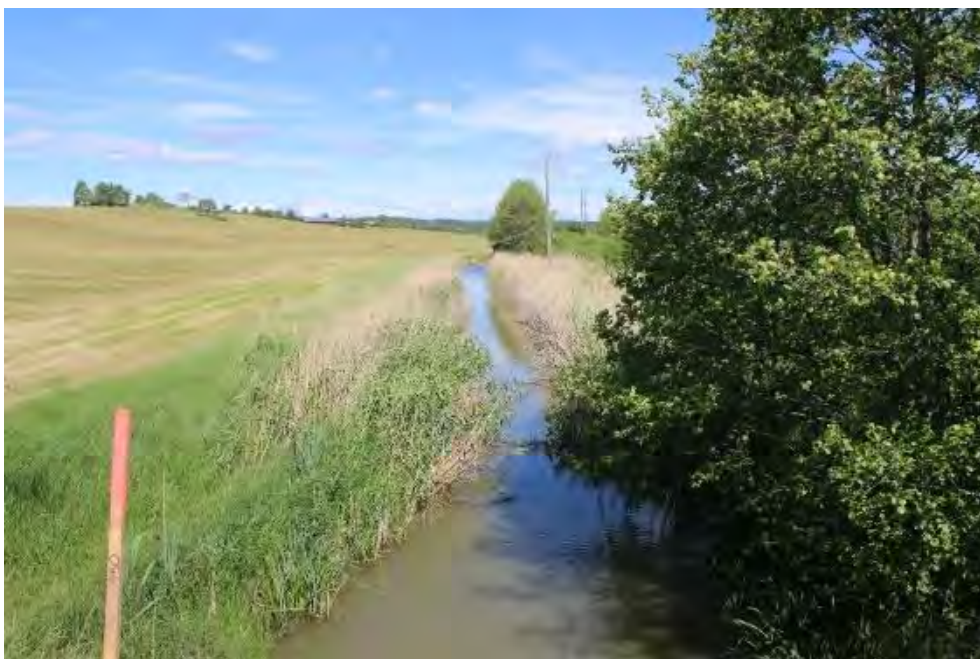
Figur 172. Lifsingeån sedd nedströms bron på asfaltsvägen mellan Gnesta-Laxne. Det intensiva jordbruket som sker ut i åkant ger vattendraget ett näringsrikt tillstånd.

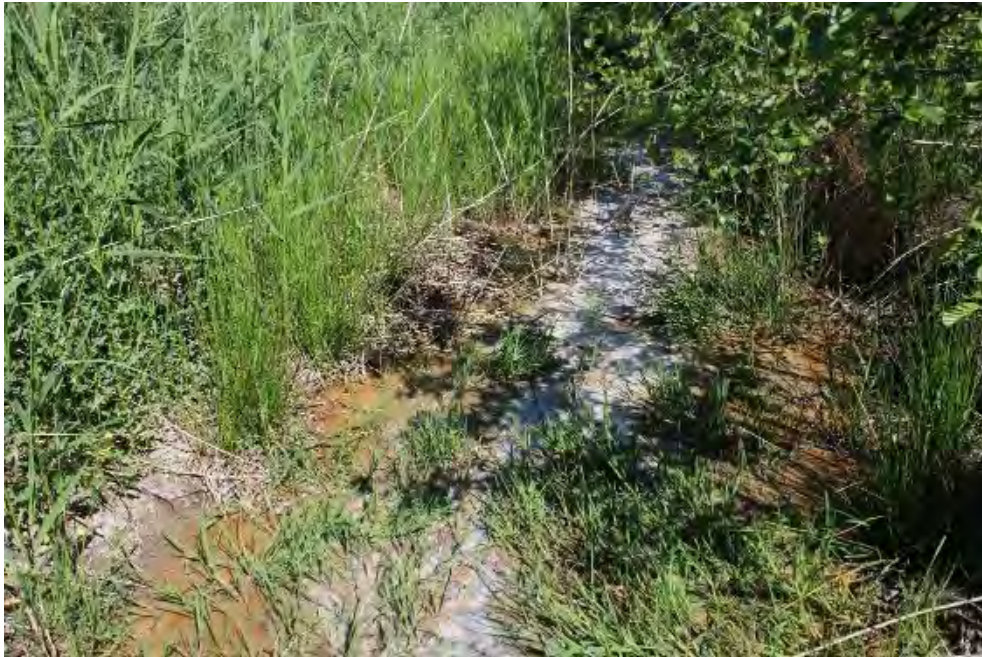
Figur 175. Vid fältbesöket var vattenföringen i bäcken i stort sett obefintlig. Bäckbotten var sedimentrik och det kan antas att bäcken för med sig stora mängder sediment under nederbördsrika perioder.

1. Se över möjligheten att anlägga en fosforfälla innan bäckens utlopp till Klämningen.

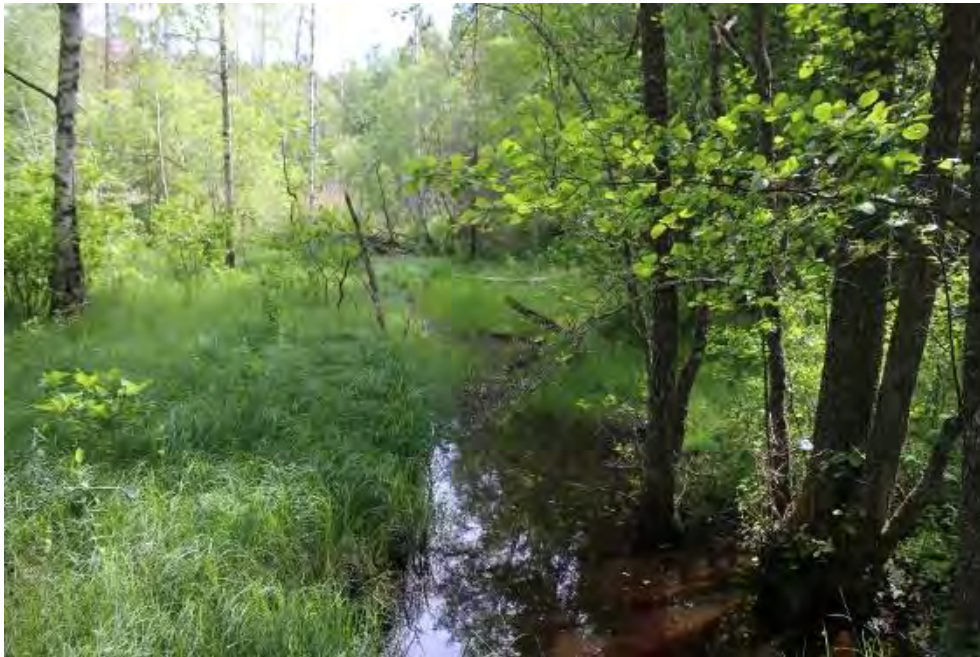
Figur 179. Förbindelsen mellan Klämningen och Djupvikssjön är i form av en grund bäck som rinner igenom en sumpskog med al och björk.

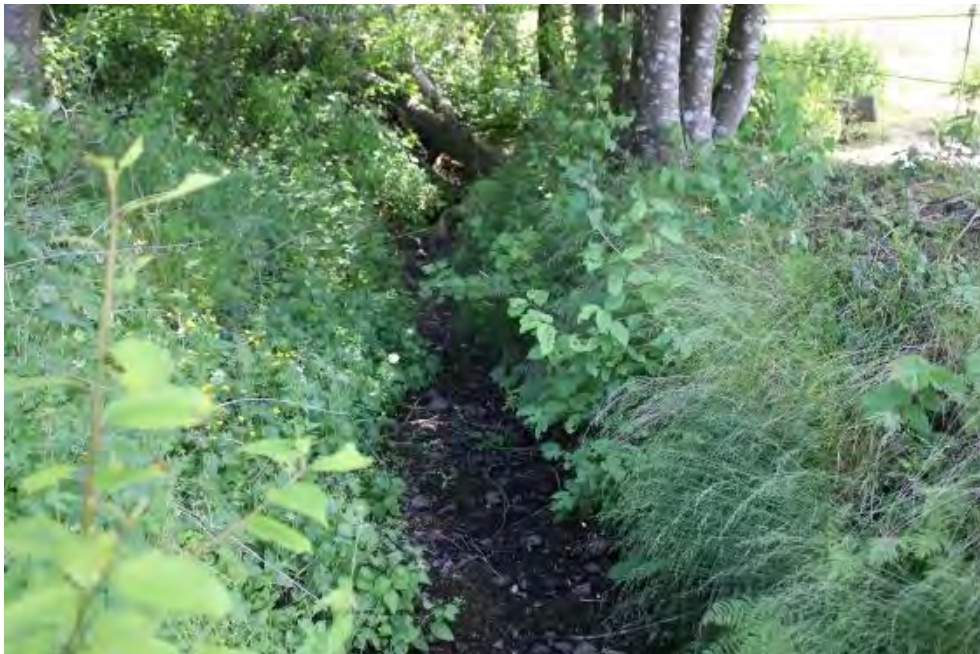
Figur 180. Bäckan mellan Nytången och Klämningen torkar ut när det inte är en nederbördsrik period med mycket ytavrinning.
